# Technická inspekce nemovitosti

Rodinný dům – Revoluční 861, 66601 Tišnov

Datum vystavení inspekce: **10.06.2026**

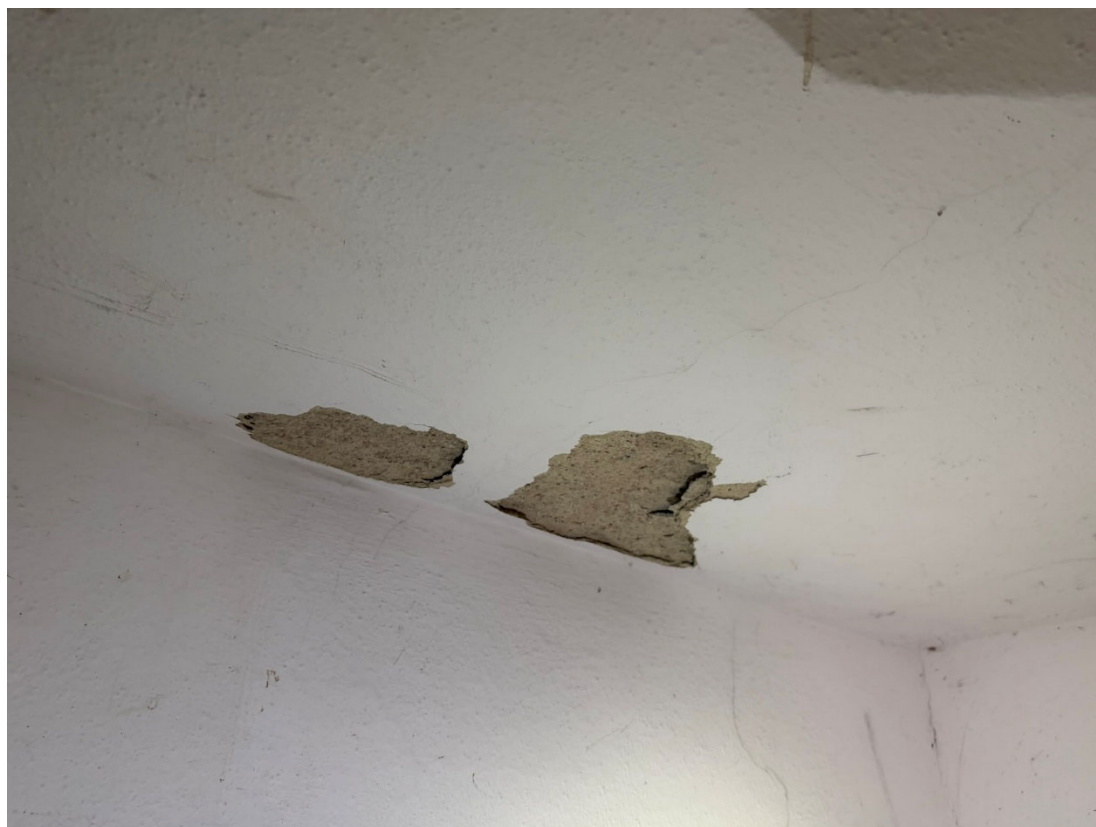
V rámci prohlídky prostor 1. podzemního podlaží byla zjištěna mírně zvýšená vlhkost některých obvodových konstrukcí, která se projevuje zejména lokálním poškozením vnitřních omítek. Na některých místech se nachází spuchřelé a opadané omítky, a to především v částech, kde jsou stěny provedeny z kamenného zdiva. Tento stav je u obdobně starých staveb poměrně běžný a souvisí s přirozenou vlhkostí obsaženou v konstrukcích a absencí moderních hydroizolačních opatření.

*Poškození omítek*

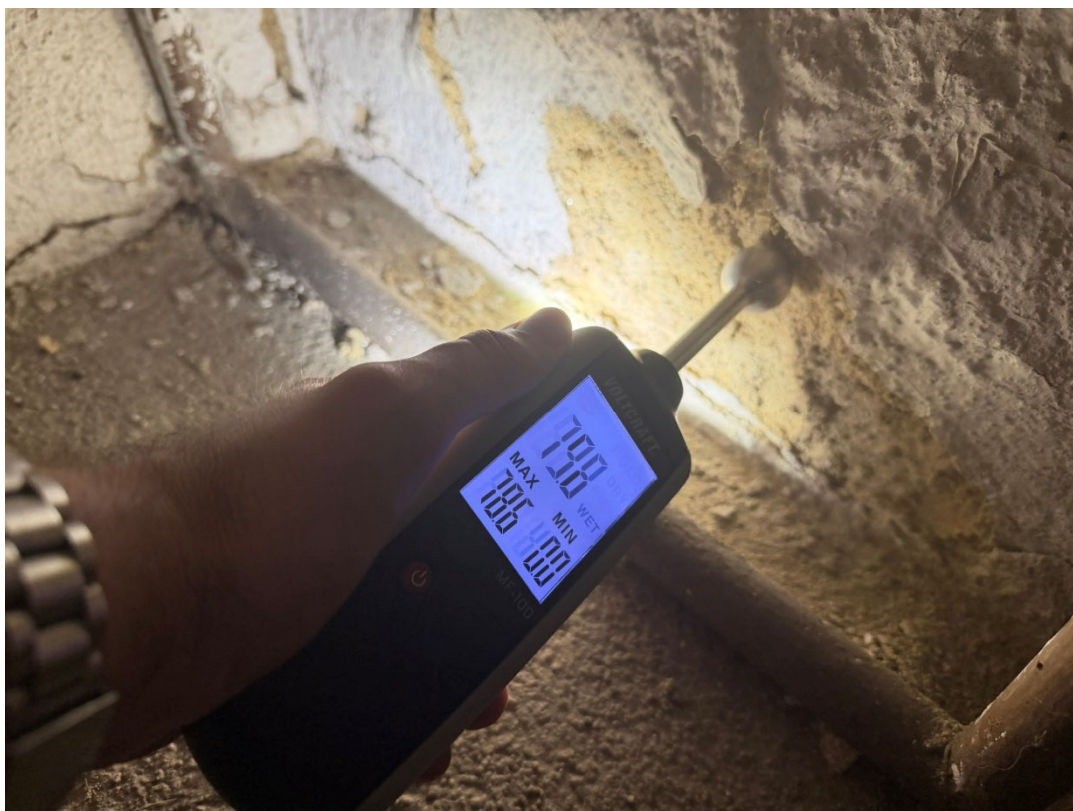
*Úroveň vlhkosti ve zdivu, max hodnota pro suchou stěnu do 35%*

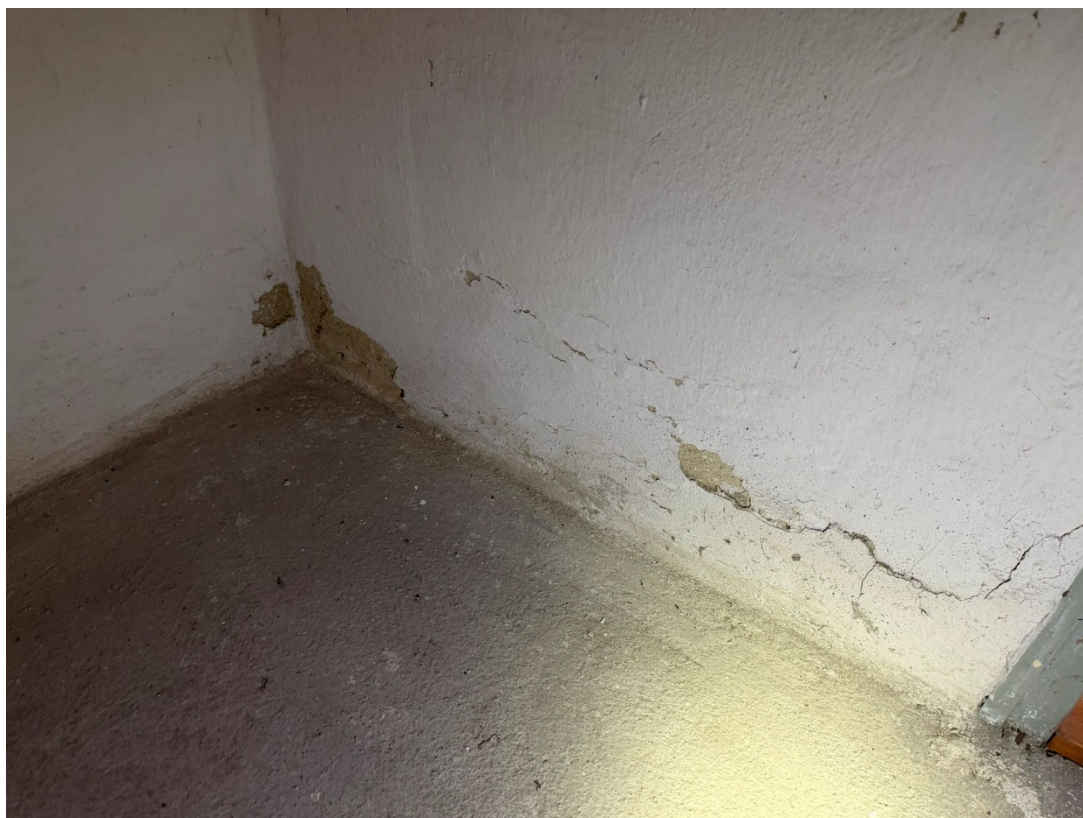
*Poškození omítek*

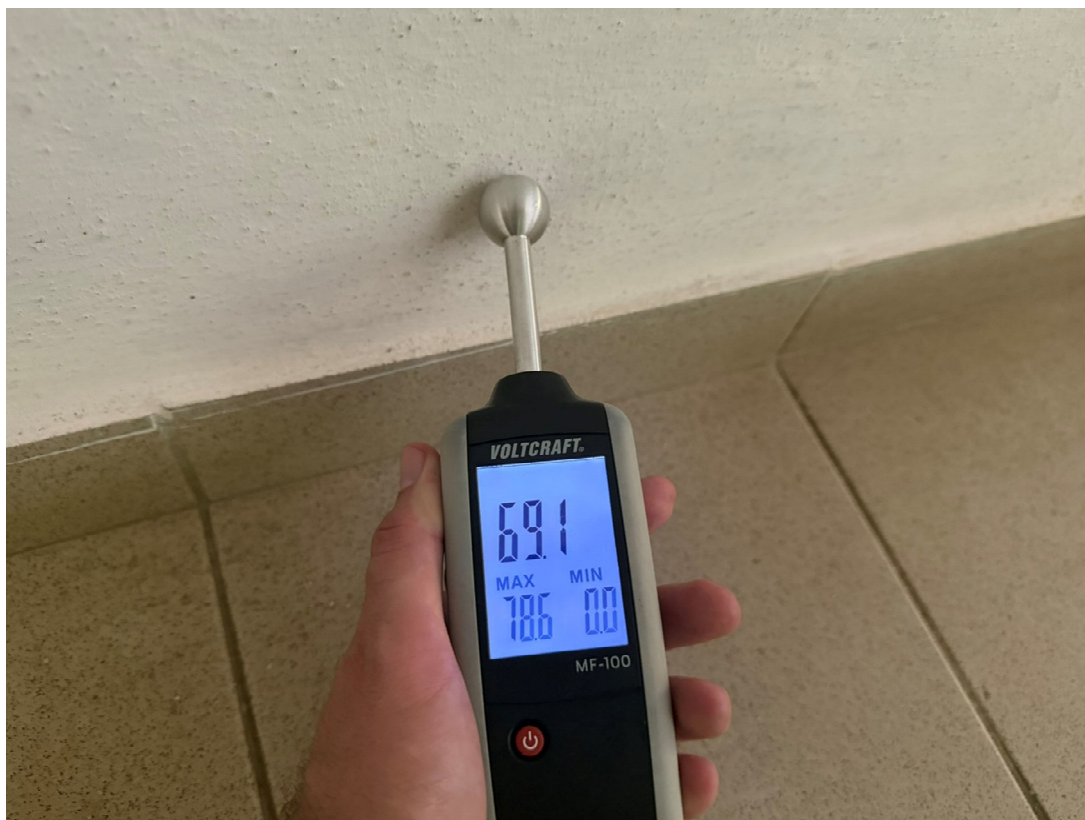
*Úroveň vlhkosti ve zdivu, max hodnota pro suchou stěnu do 35%*

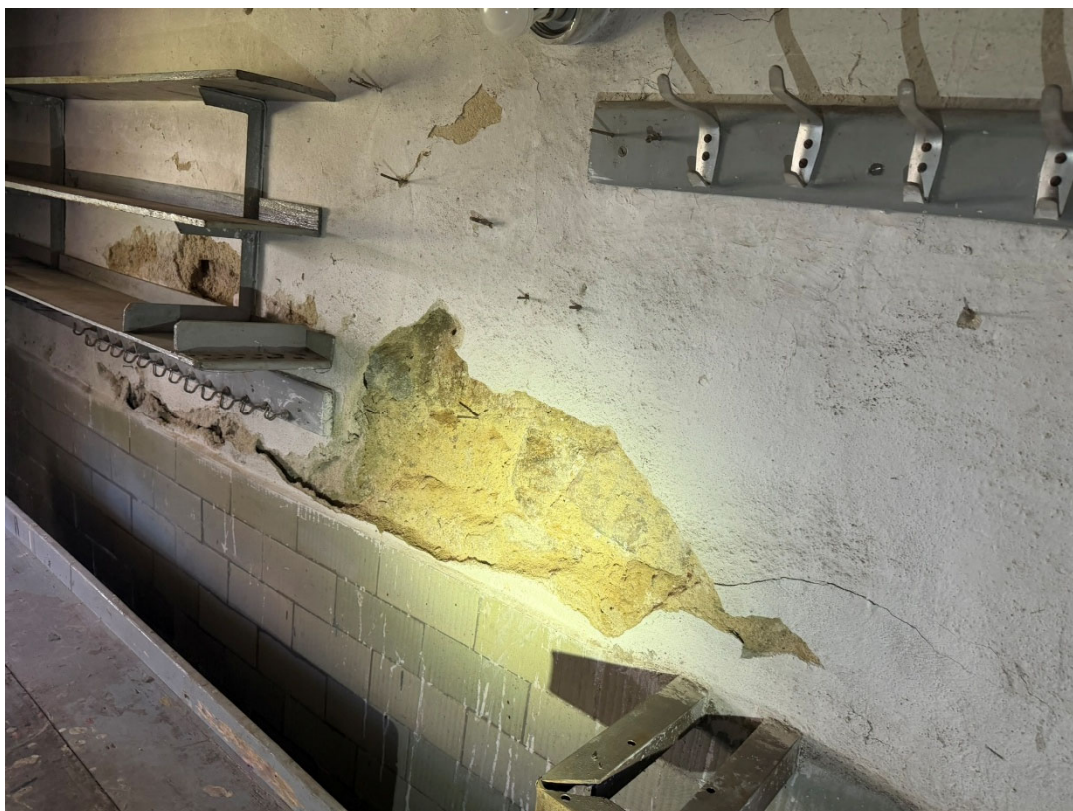
*Poškození omítek*

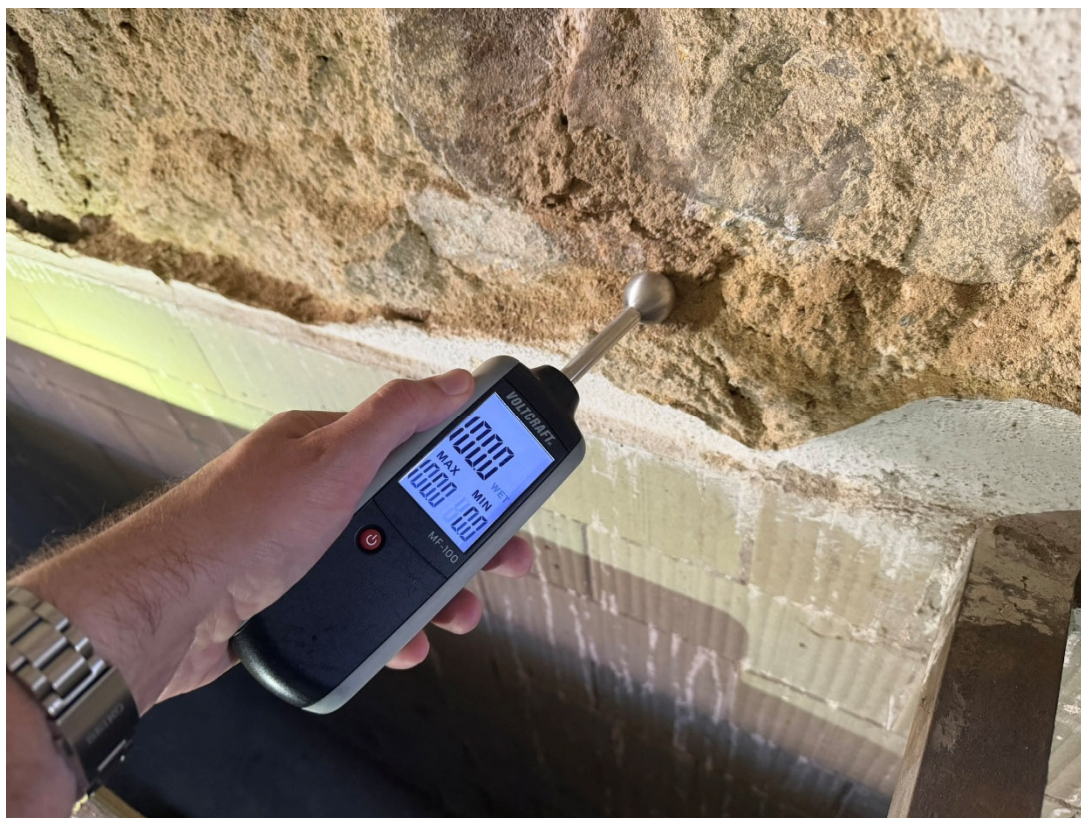
*Úroveň vlhkosti ve zdivu, max hodnota pro suchou stěnu do 35%*

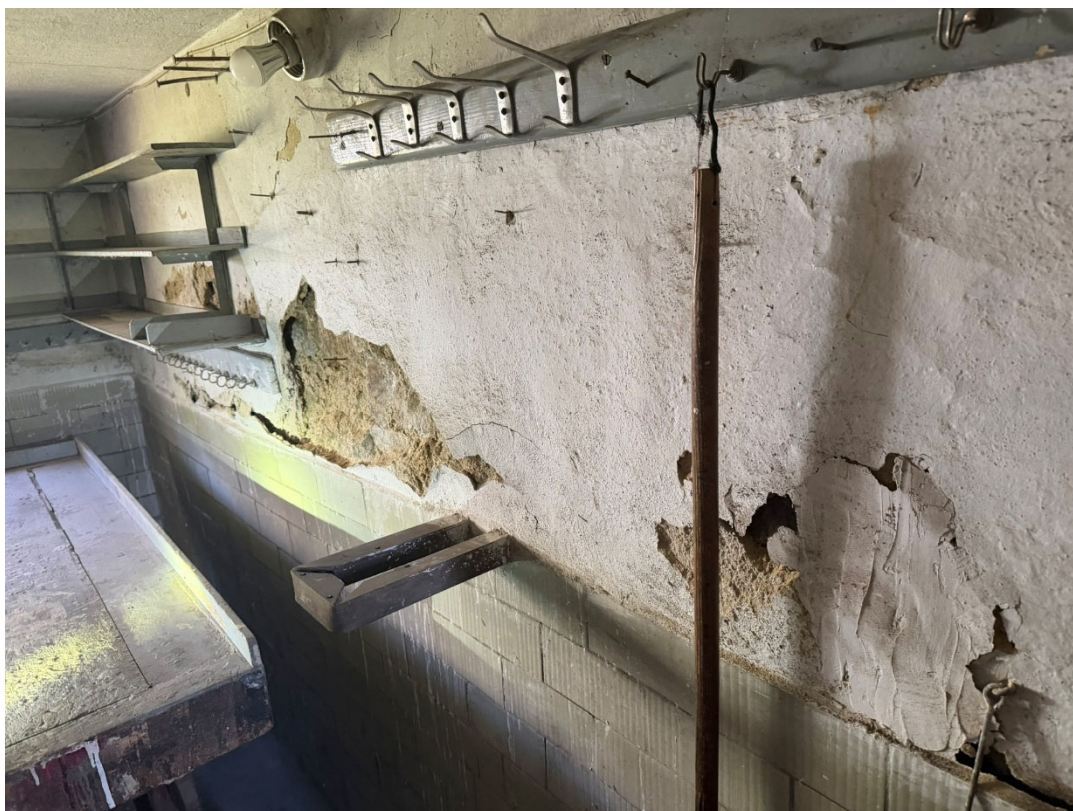
*Poškození omítek*

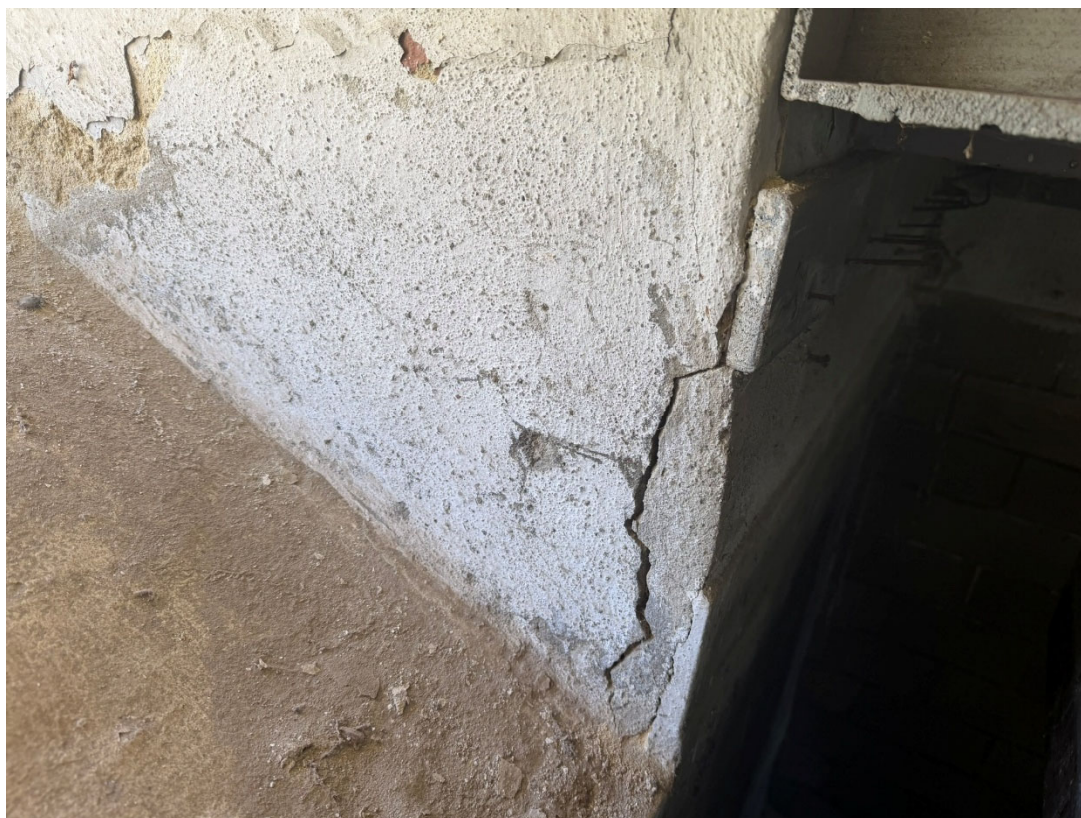
*Poškození omítek*

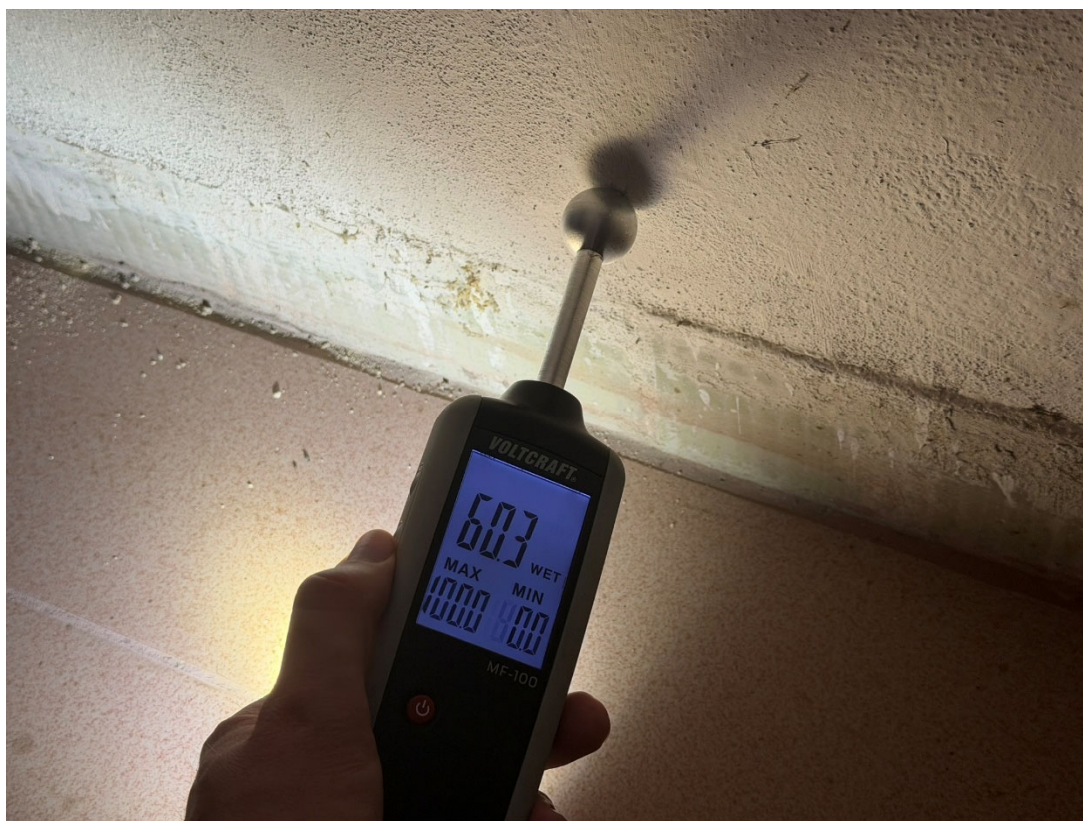
*Úroveň vlhkosti ve zdivu, max hodnota pro suchou stěnu do 35%*

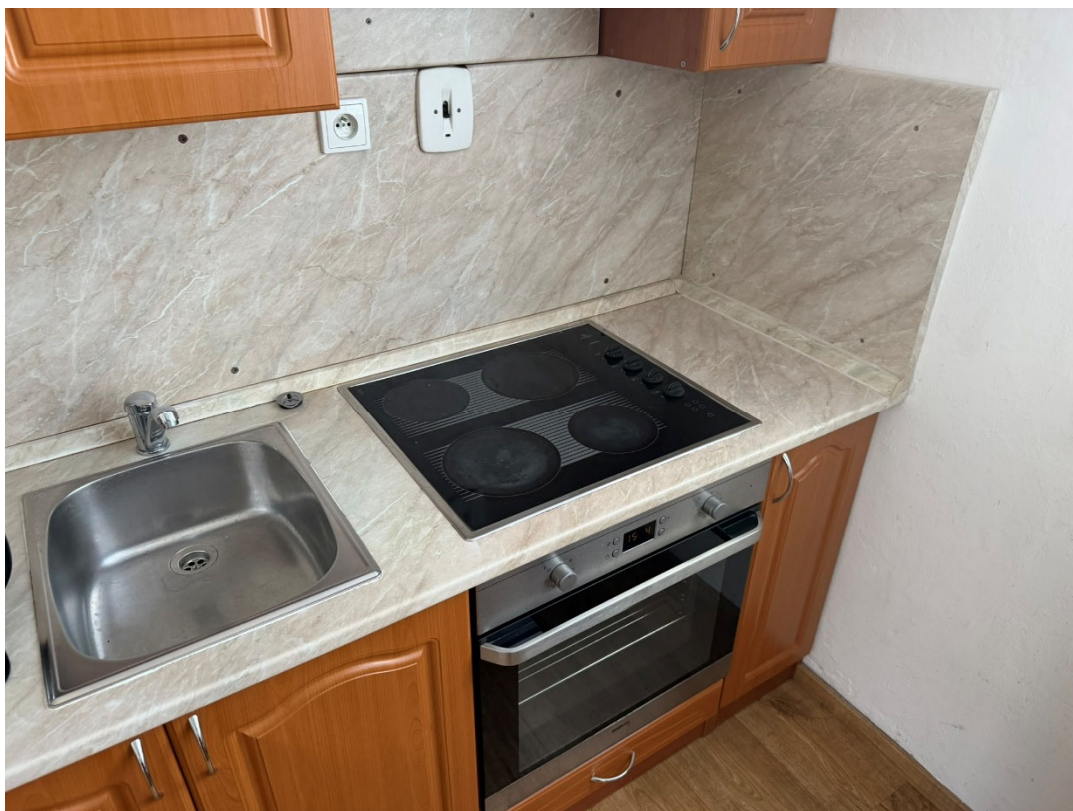
Na tuto vadu upozornila samotná majitelka nemovitosti. Jedna z plotýnek varné desky v kuchyni je nefunkční a vyžaduje opravu nebo výměnu celé desky.

*Nefunkční plotýnka*

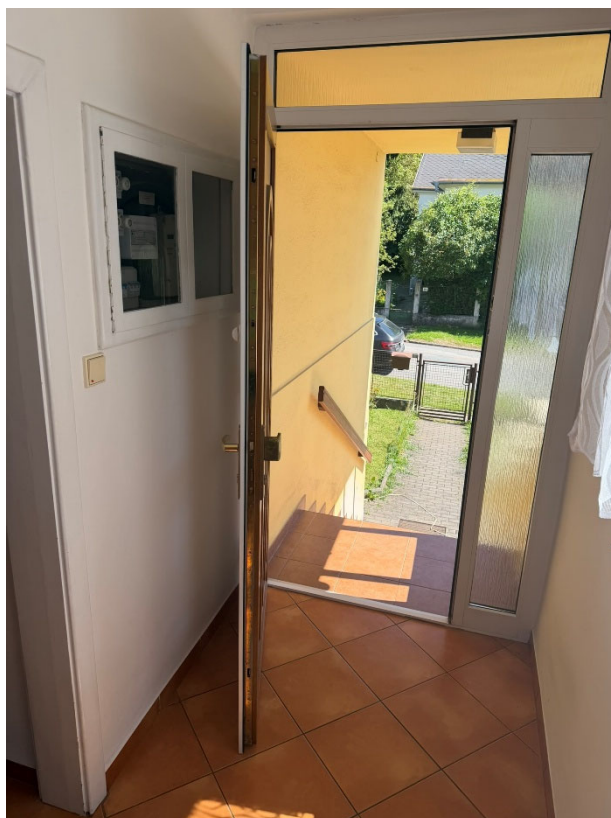
Vstupní dveře do domu při otevírání drhnou o podlahu, což omezuje jejich plynulé otevírání v plném rozsahu. Pravděpodobnou příčinou je jejich nesprávné seřízení nebo drobná deformace konstrukce. Doporučuje se odborné seřízení dveřního křídla.

*Maximální rozsah otevření dveří*

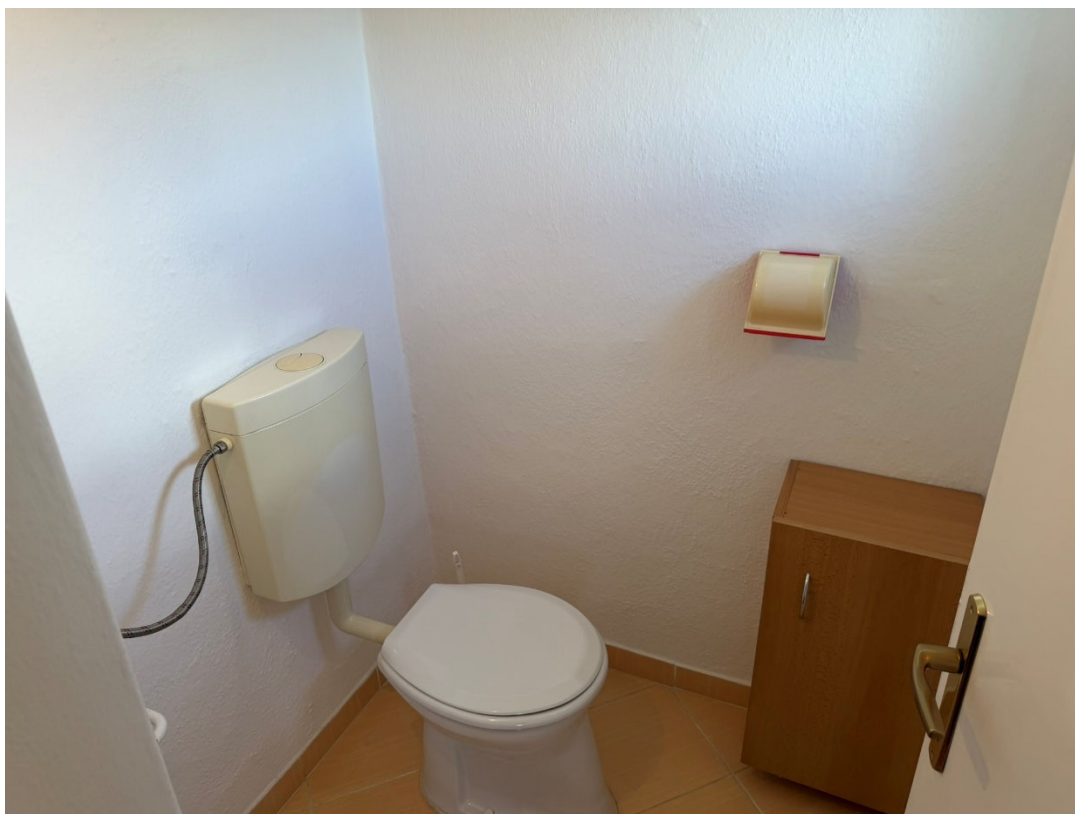
Dle vyjádření majitele dochází při intenzivních deštích, zejména při dešti hnaném větrem, k zatékání do prostoru toalety umístěné v mezipatře schodiště. Problém se projevuje vznikem vlhkostních map a skvrn na vnitřních površích konstrukcí. Na existenci této vady upozorňuje také zhoršený stav vnější omítky v dané oblasti, kde je patrné dlouhodobé působení srážkové vody.

*Toaleta, kde je problém se zatékáním*

Pravděpodobnou příčinou je porucha v oblasti oplechování a napojení střešní konstrukce na přilehlé svislé konstrukce. Doporučuje se provést podrobnou kontrolu z exteriéru, včetně případného rozebrání stávajícího oplechování, kontroly těsnosti všech napojovacích detailů a odstranění případných netěsností. Následně doporučujeme realizovat nové oplechování a související opravy tak, aby bylo zamezeno dalšímu pronikání dešťové vody do konstrukce.

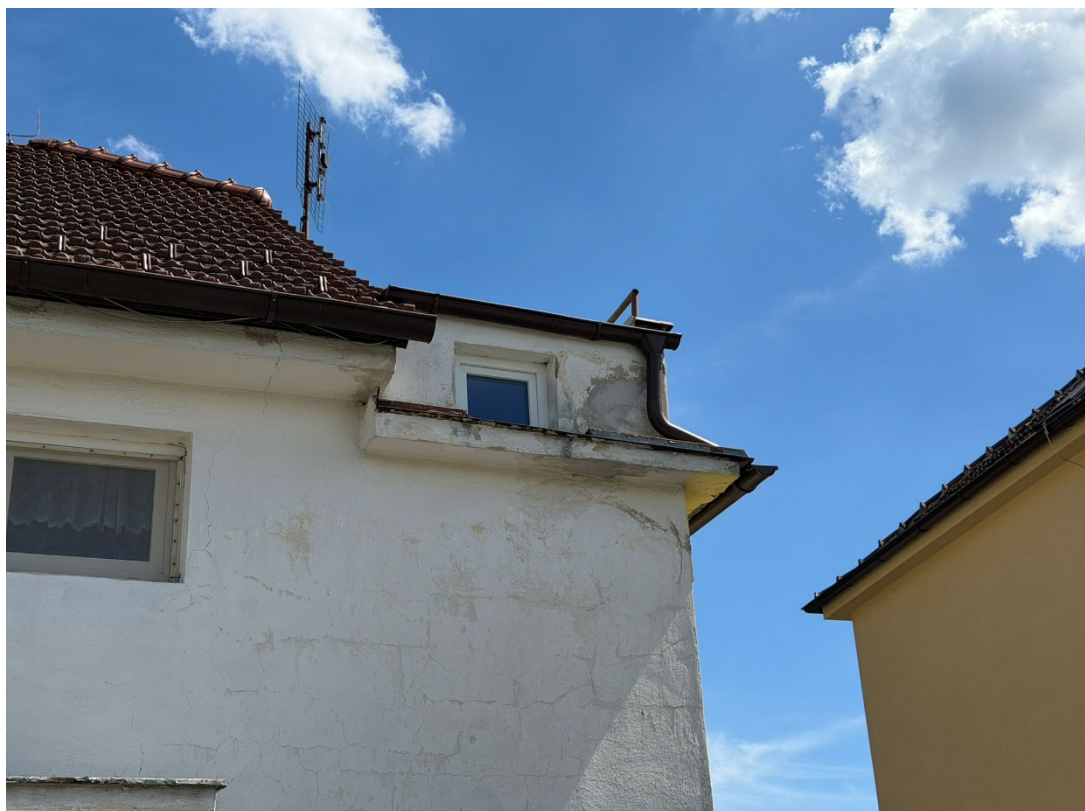
*Roh budovy, kde dochází k zatékání dešťové vody*

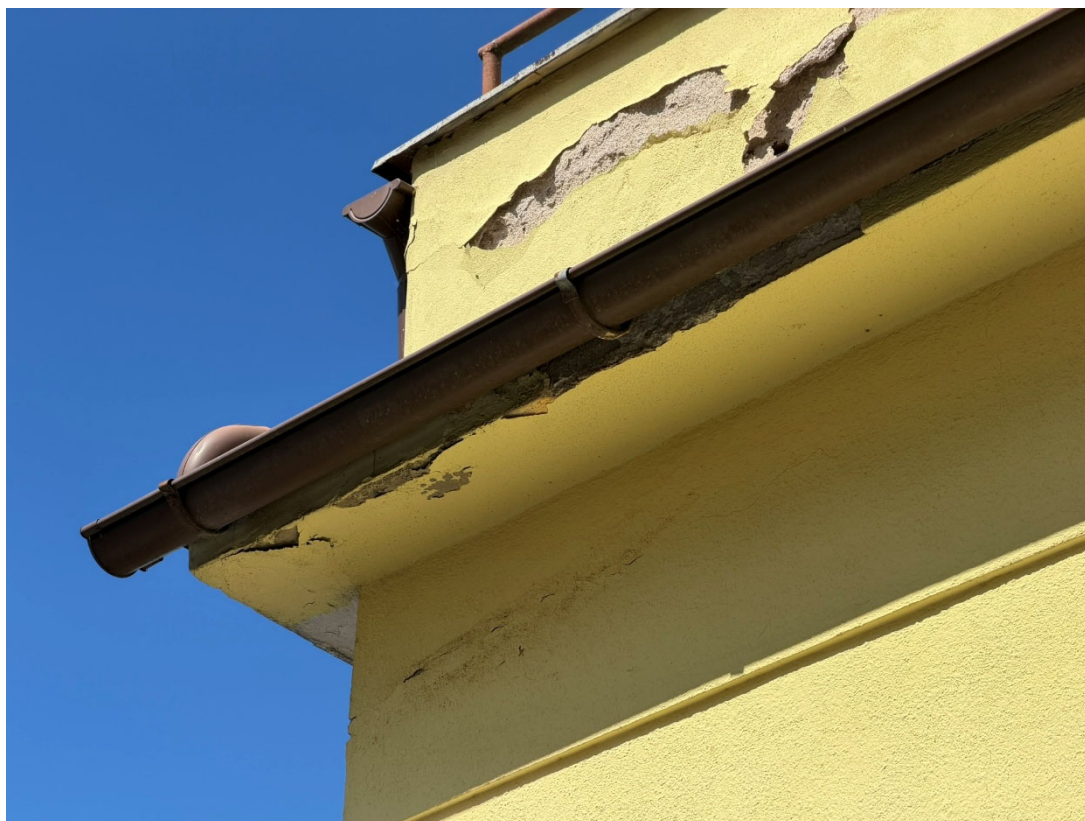
*Poškození fasádní omítky*

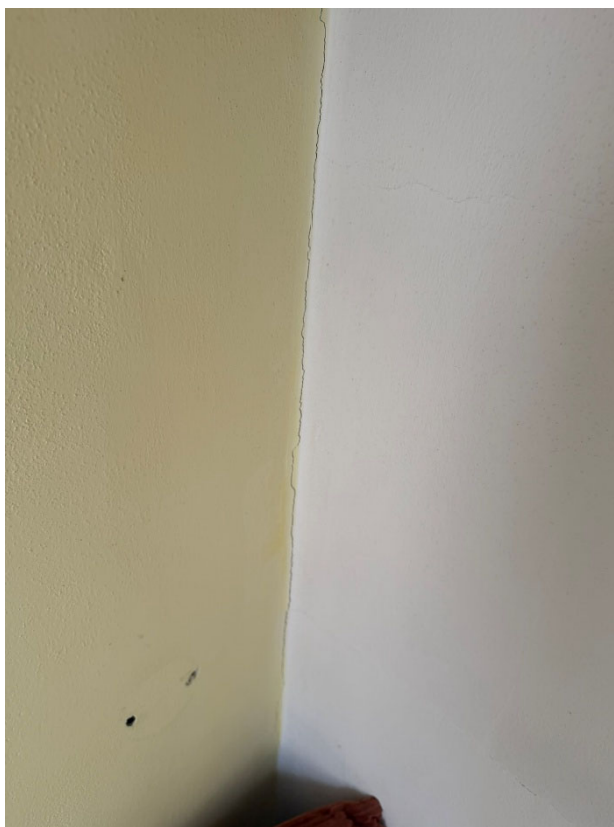
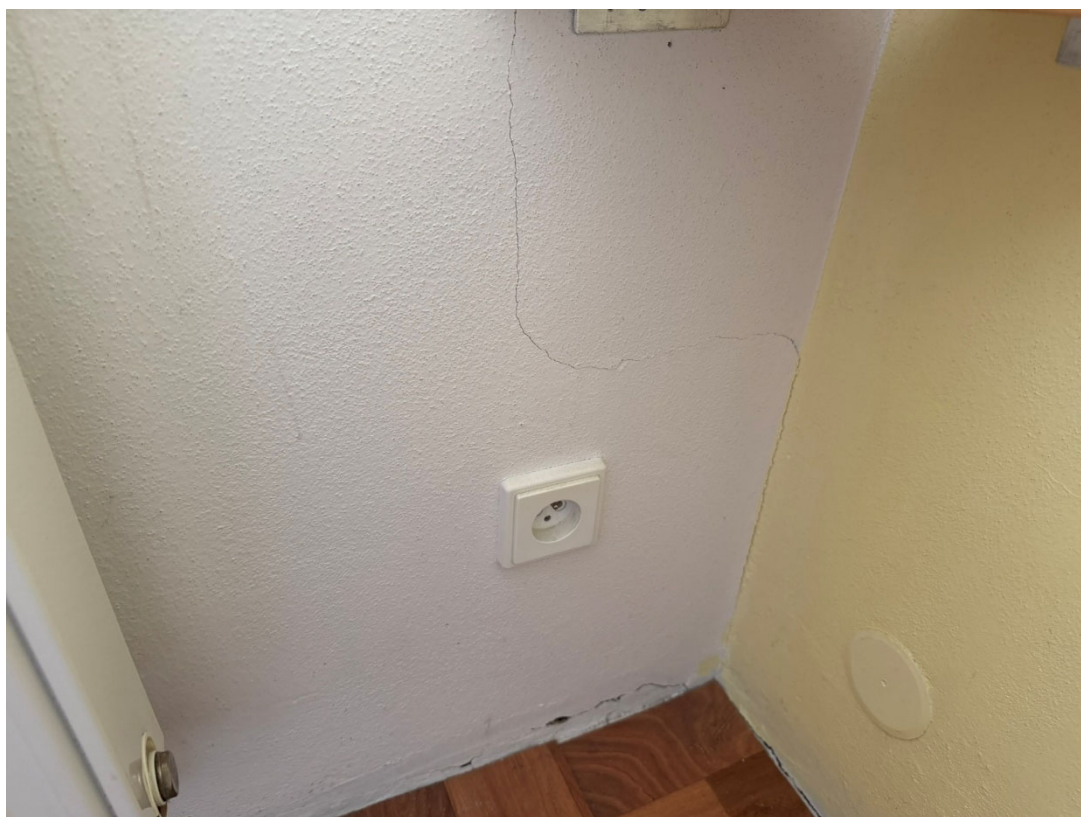
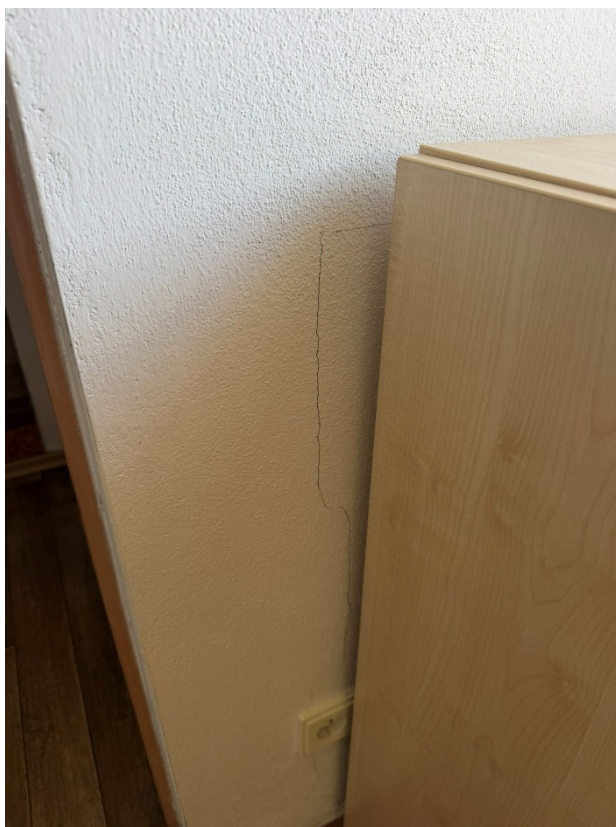
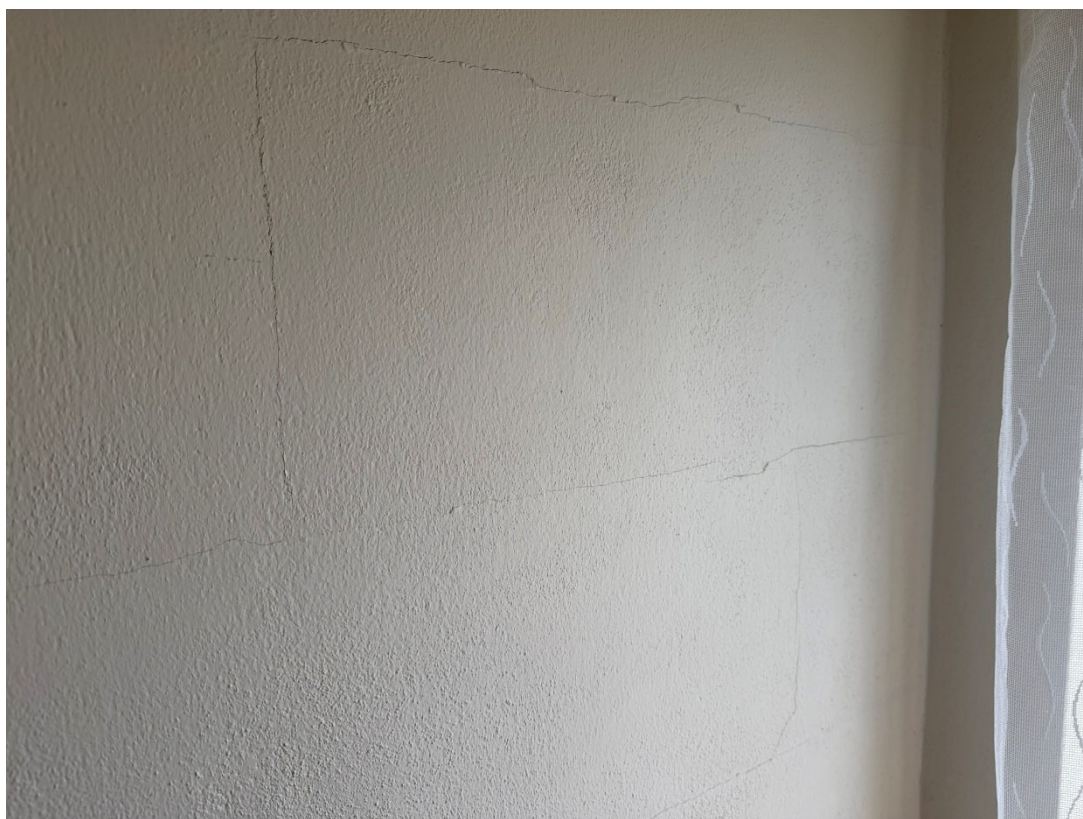
V nejnovější části přístavby byly na stěnách zjištěny drobné praskliny, které svým průběhem kopírují zdící prvky konstrukce. Příčinou může být nedostatečné vyztužení omítkového systému nebo nedodržení některých technologických postupů při realizaci. V současné době se jedná převážně o estetickou vadu bez zjevného vlivu na funkčnost konstrukce.

*Praskliny v přístavbě*

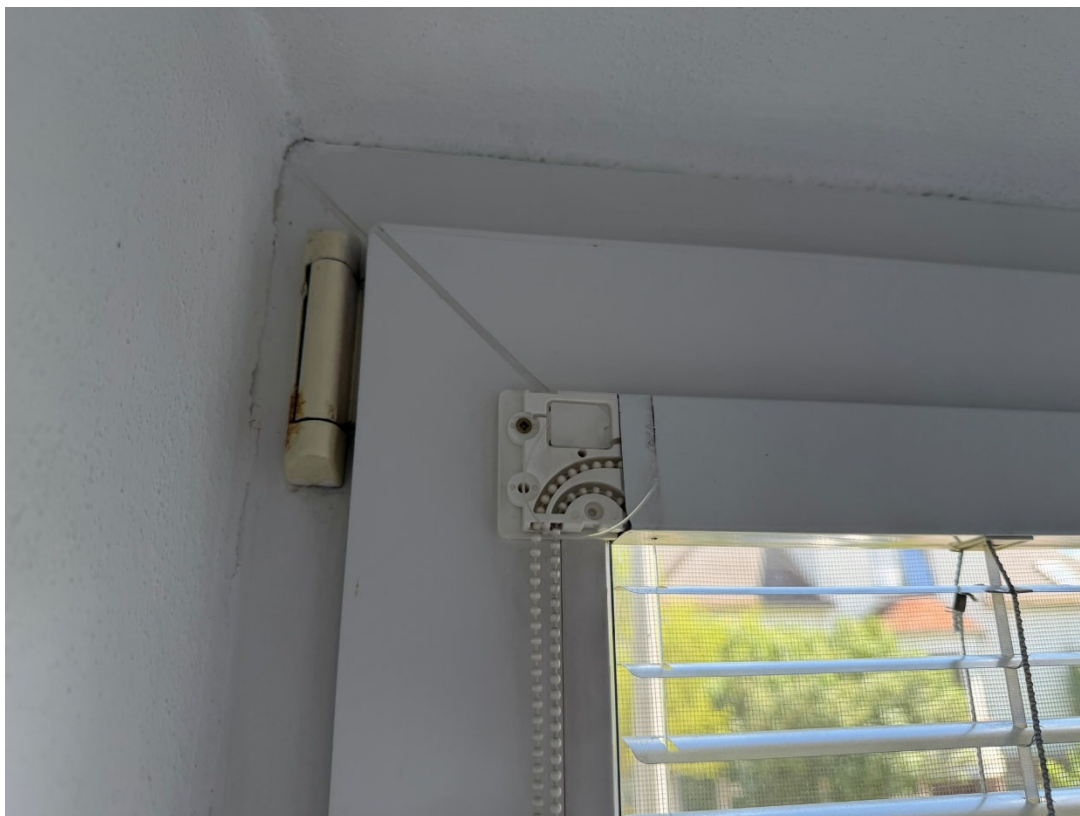
U většiny oken v objektu chybí plastové krytky zakrývající mechanismus vedení vnitřních žaluzií. Jedná se o drobný estetický nedostatek bez vlivu na funkčnost oken nebo samotných žaluzií.

*Chybějící krytka mechanismu žaluzií*

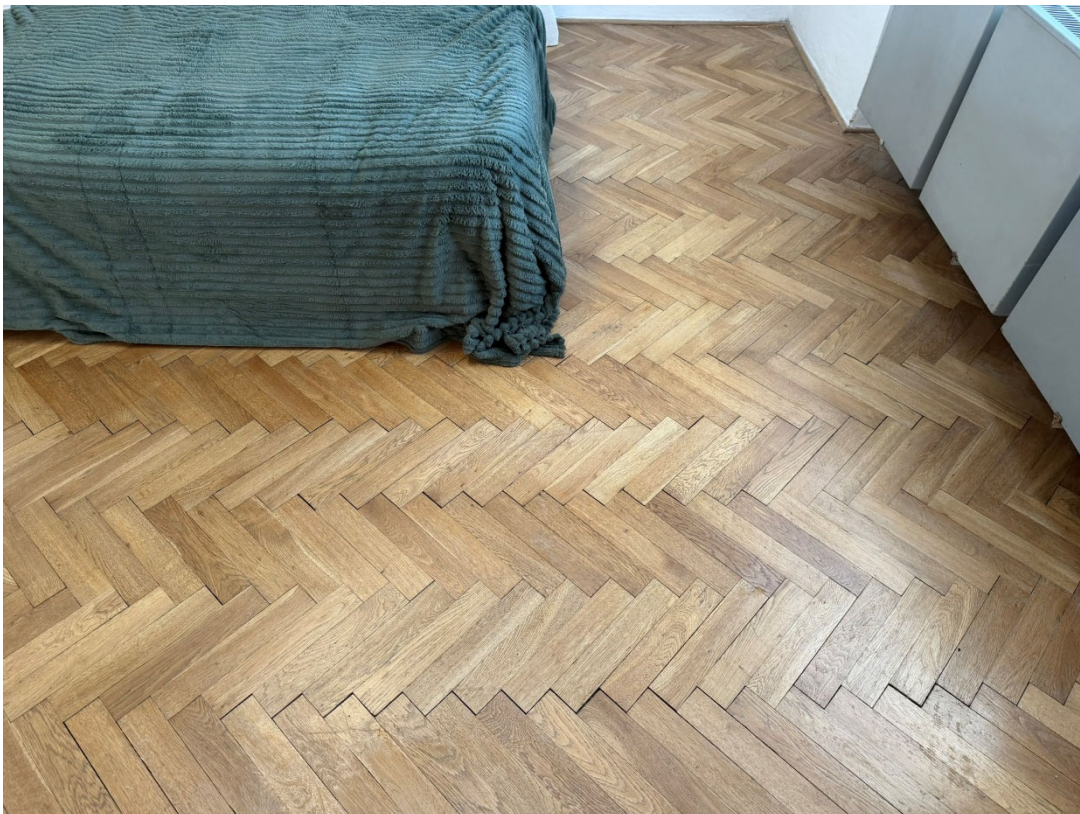
V jednom z pokojů byly zjištěny zvětšené spáry mezi jednotlivými parketovými dílci. Současně podlaha při běžné chůzi nepůsobí zcela rovným dojmem, což může souviset s nerovností podkladních vrstev nebo přirozeným stárnutím konstrukce. Podlaha je i nadále plně funkční a nevykazuje známky závažného poškození. Z dlouhodobého hlediska lze doporučit její renovaci, případně vyrovnaní podkladních vrstev a opravu povrchové úpravy.

*Podlaha a parkety s doporučením na renovaci*

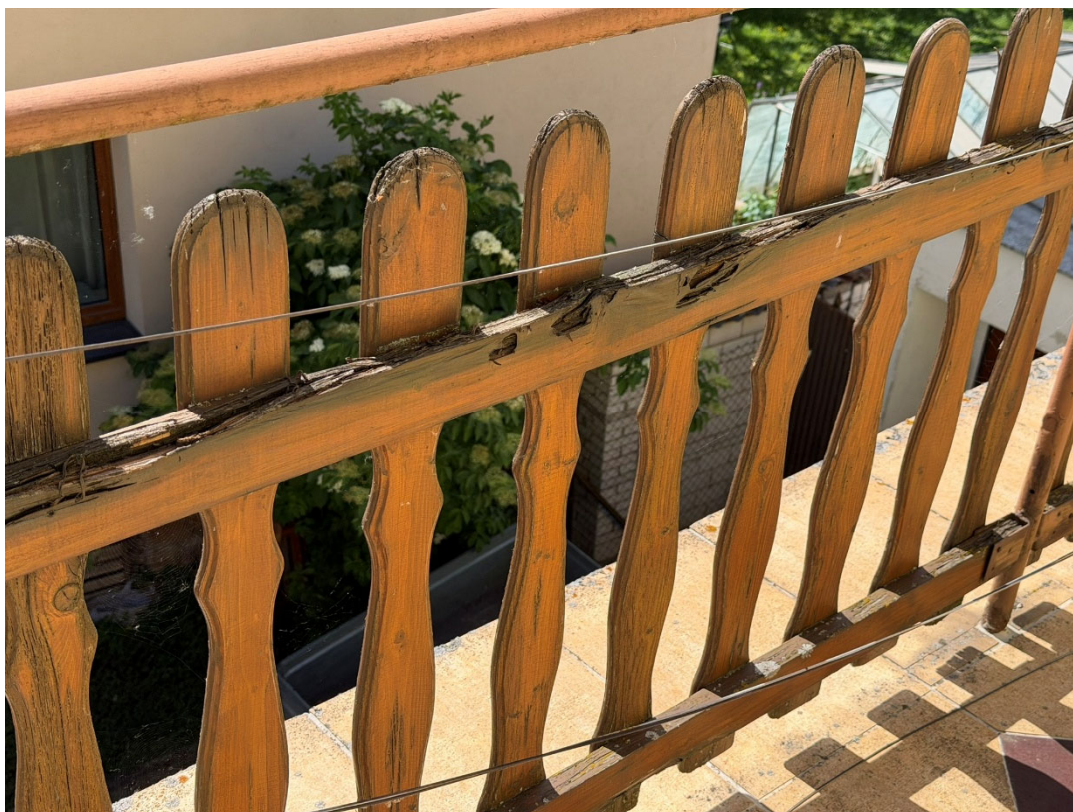
Zábradlí na balkonu (nad vchodem) je dřevěné a vykazuje vady poškození, tj. trouchnivění, vertikální nosné části. Poškozený prvek doporučujeme vyměnit

*Poškozené zábradlí*

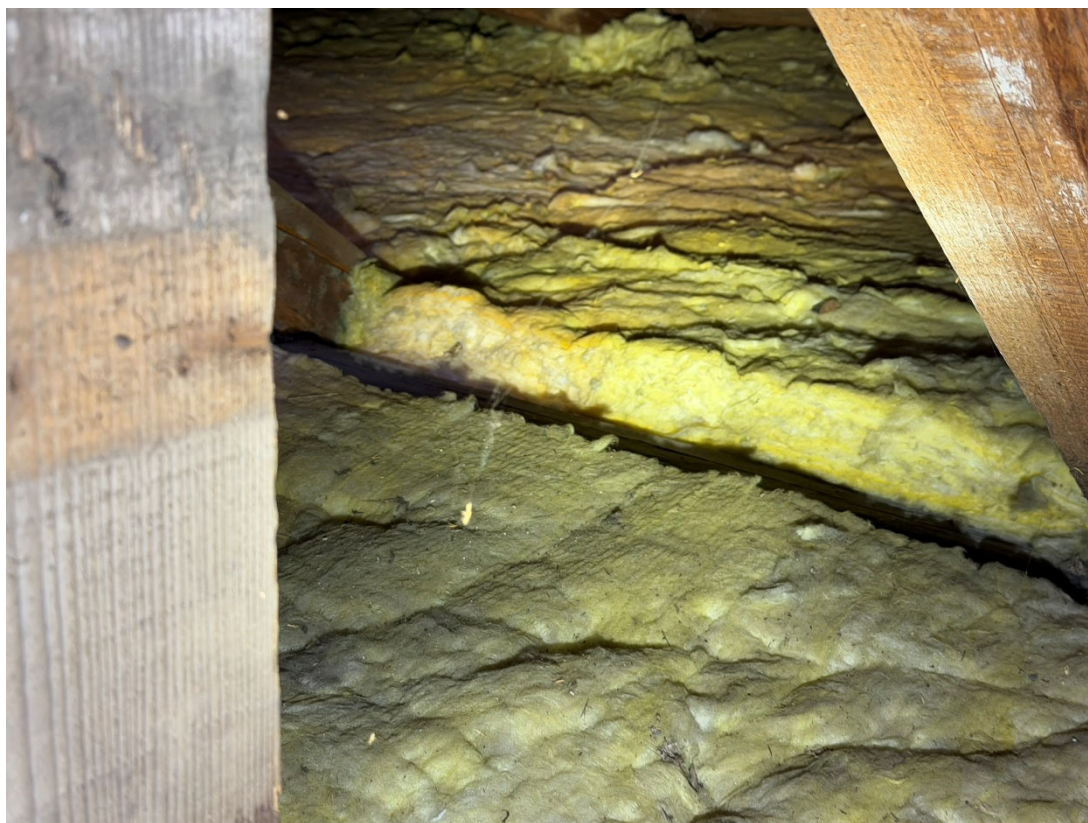
Konstrukce krovu je celkově v dobrém technickém stavu. Nebyly zjištěny známky aktivního napadení dřevokazným hmyzem ani jiné závažné poruchy nosných dřevěných prvků. Strop nad obytnou částí domu je zateplen minerální izolací, která však není položena v celém rozsahu půdního prostoru. V okolí výlezu na půdu prostřednictvím skládacích schodů a v části navazující na revizní výlez na střechu izolace chybí, což může lokálně zvyšovat tepelné ztráty objektu. Doporučit lze její doplnění.

*Tepelná izolace*

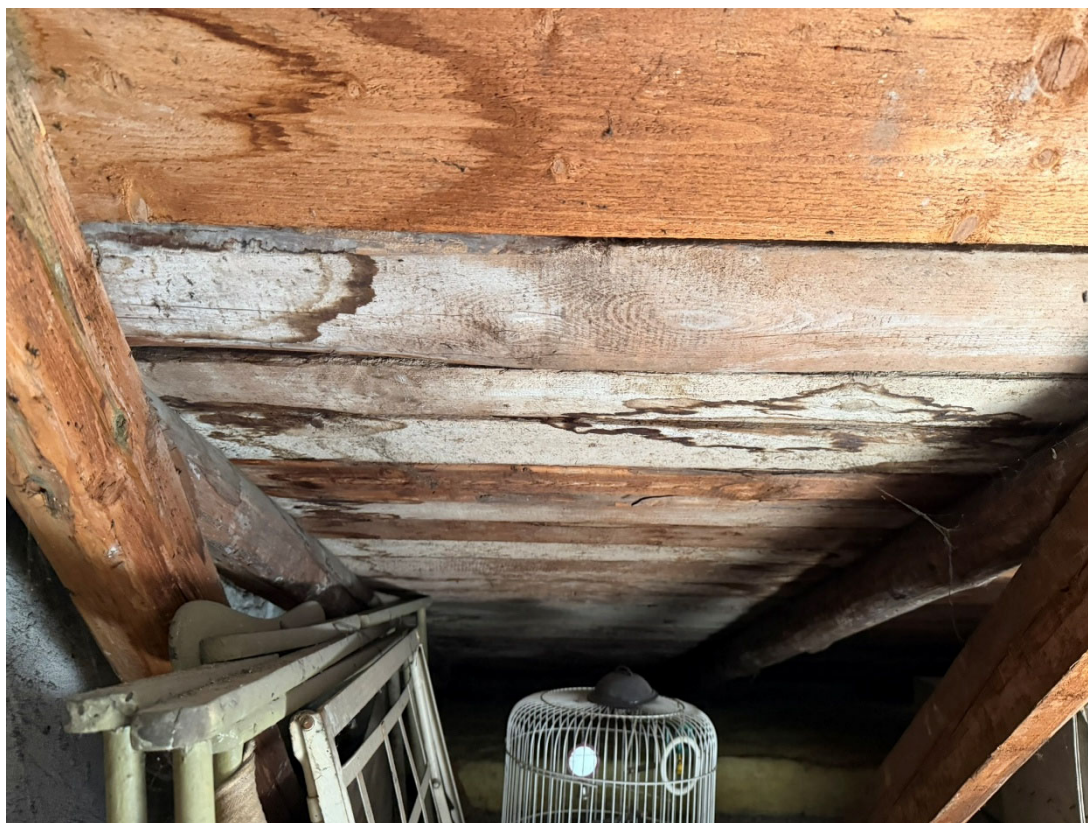
Při kontrole půdních prostor byly na spodní straně střešního pláště a podbití lokálně zaznamenány drobné stopy po působení vlhkosti. Jedná se však spíše o ojedinělé pozůstatky po dřívějším zatečení, ke kterému mohlo dojít například při mimořádně silných srážkách nebo nepříznivých povětrnostních podmínkách. Nebyly zjištěny známky aktivního nebo pravidelně se opakujícího zatékání a rozsah těchto stop nenasvědčuje závažnější poruše střešního pláště.

*Pozůstatky po zatečení dešťové vody*

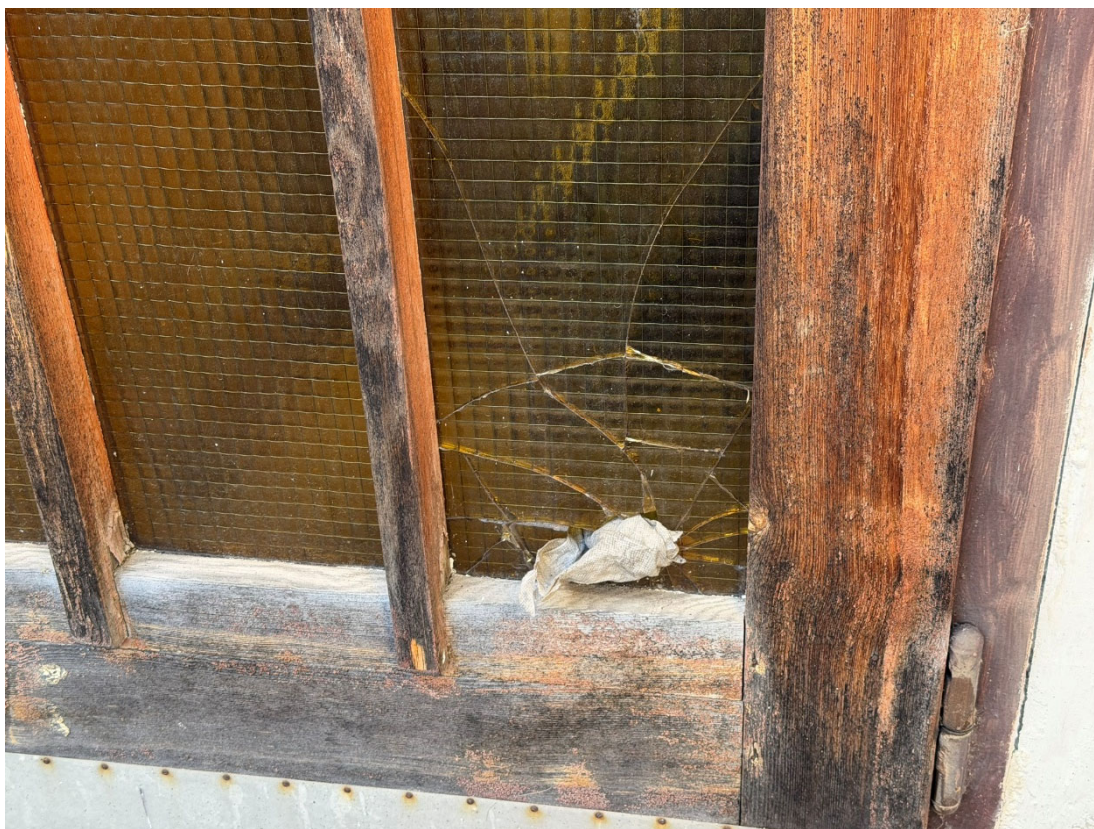
V rámci prohlídky byla zjištěna jedna vada, a to prasklina ve skleněné výplni vjezdových vrat.

*Prasklina na zasklení*
