# Technická inspekce nemovitosti

Rodinný dům – Revoluční 861, 66601 Tišnov

Datum vystavení inspekce: **10.06.2026**

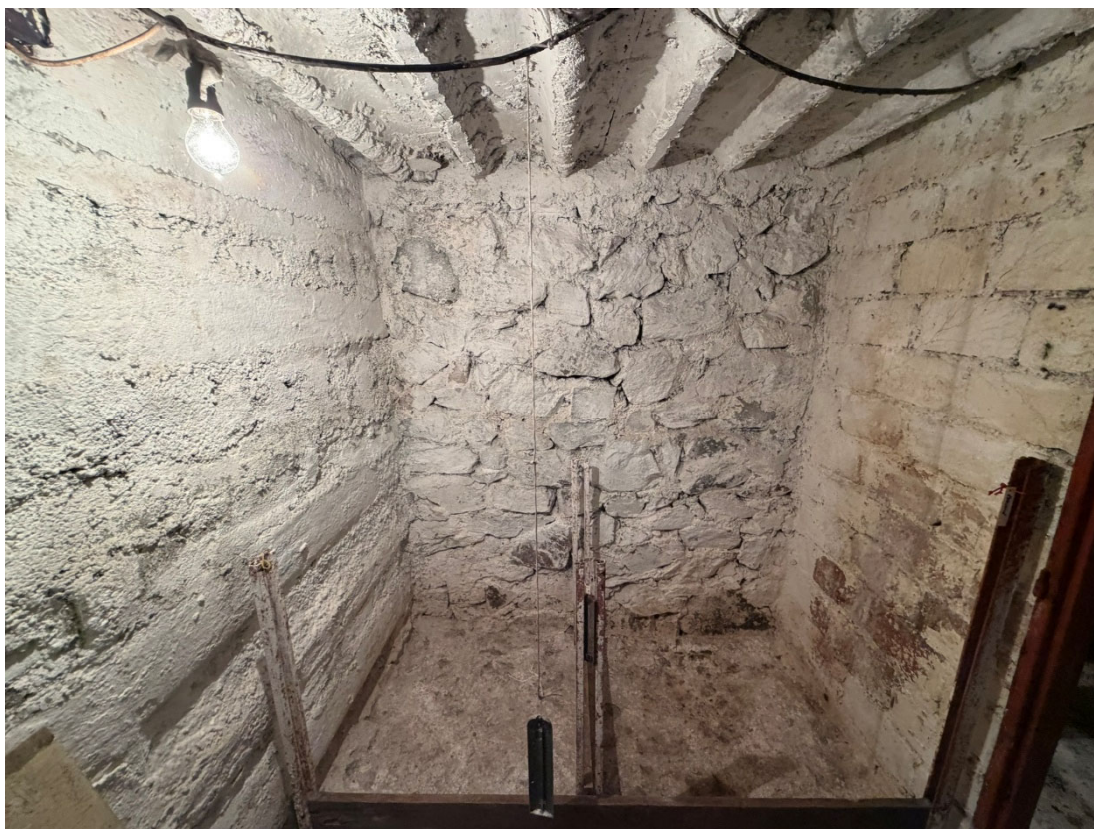
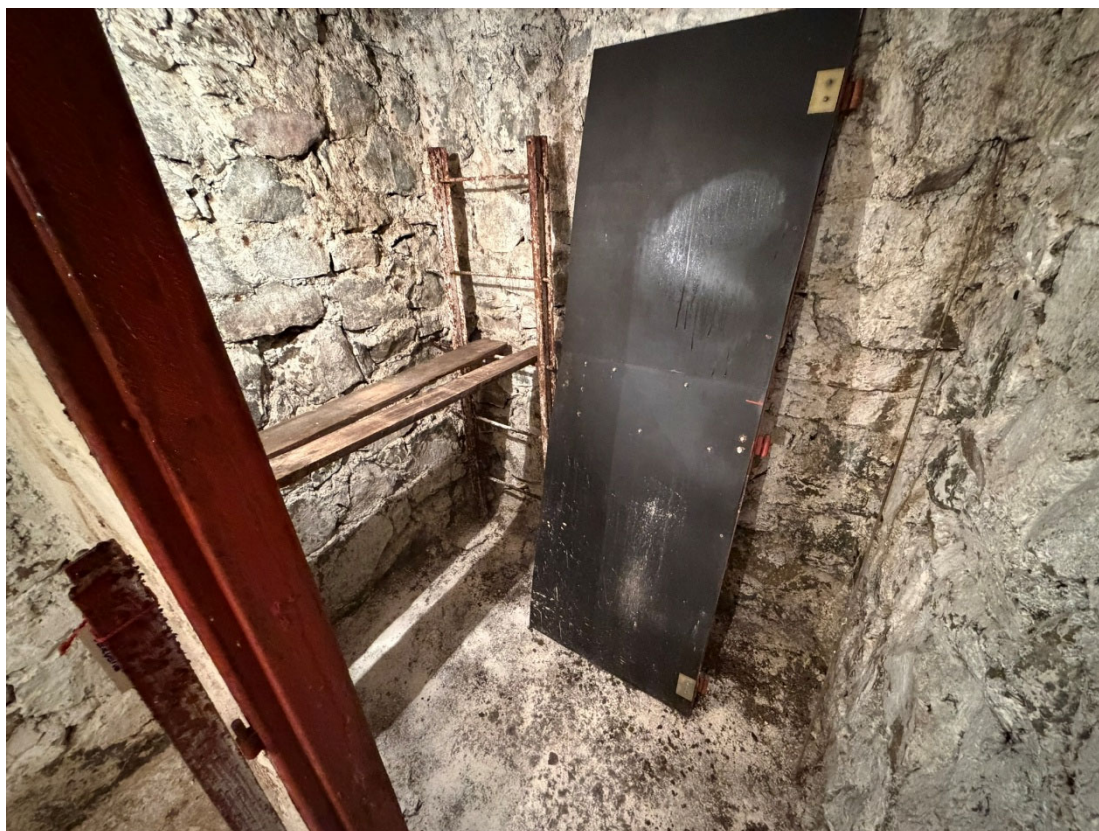
Součástí garáže je také sklepní prostor provedený z kamenného zdiva. V tomto prostoru byla zjištěna výrazně zvýšená vlhkost konstrukcí. Vzhledem ke stáří objektu, způsobu jeho provedení a charakteru kamenného zdiva se však nejedná o neočekávaný stav ani o závadu, která by zásadním způsobem snižovala jeho využitelnost. Sklepní prostor je naopak svými vlastnostmi vhodný například pro skladování potravin nebo jiných předmětů vyžadujících chladnější prostředí.
