# Technická inspekce nemovitosti

Rodinný dům – Revoluční 861, 66601 Tišnov

Datum vystavení inspekce: **10.06.2026**

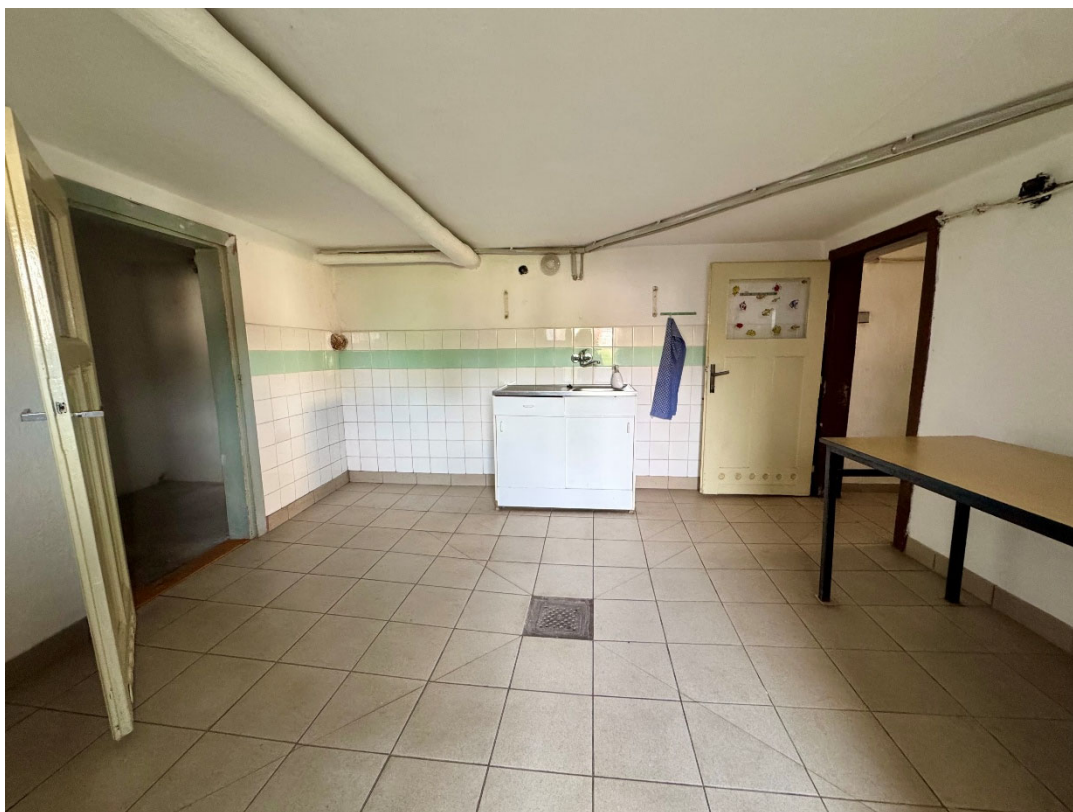
Prostory 1.PP

V rámci prohlídky prostor 1. podzemního podlaží byla zjištěna mírně zvýšená vlhkost některých obvodových konstrukcí, která se projevuje zejména lokálním poškozením vnitřních omítek. Na některých místech se nachází spuchřelé a opadané omítky, a to především v částech, kde jsou stěny provedeny z kamenného zdiva. Tento stav je u obdobně starých staveb poměrně běžný a souvisí s přirozenou vlhkostí obsaženou v konstrukcích a absencí moderních hydroizolačních opatření.

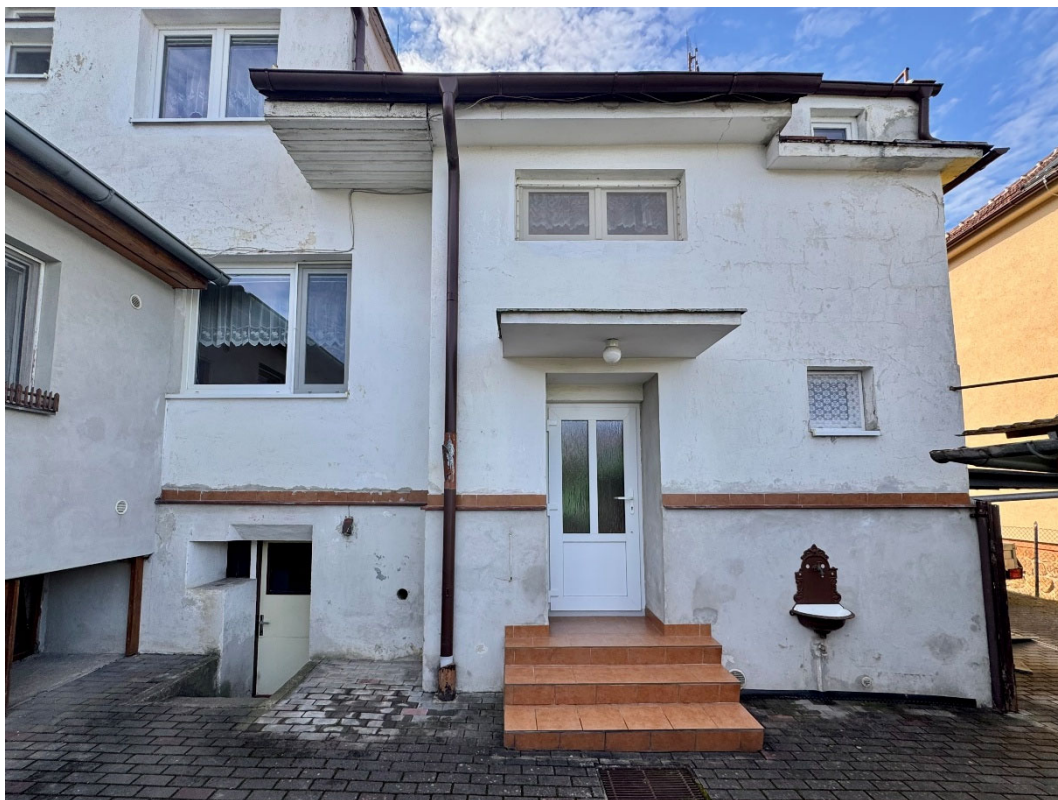
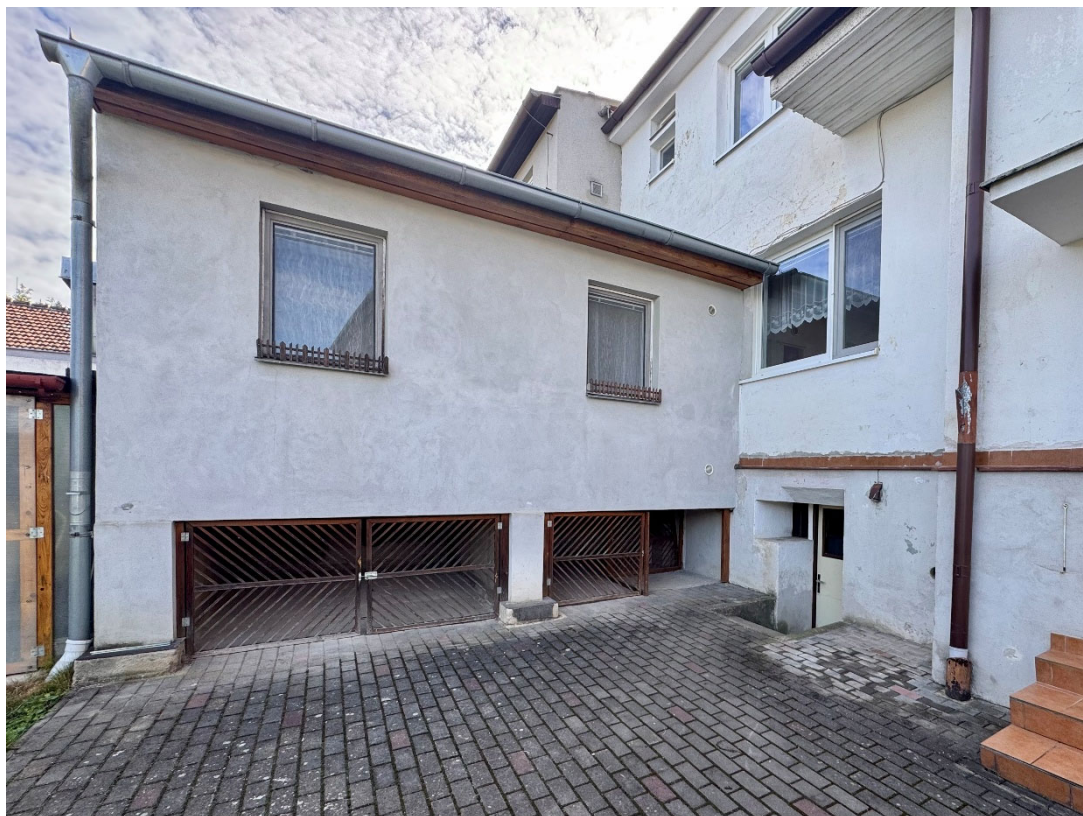
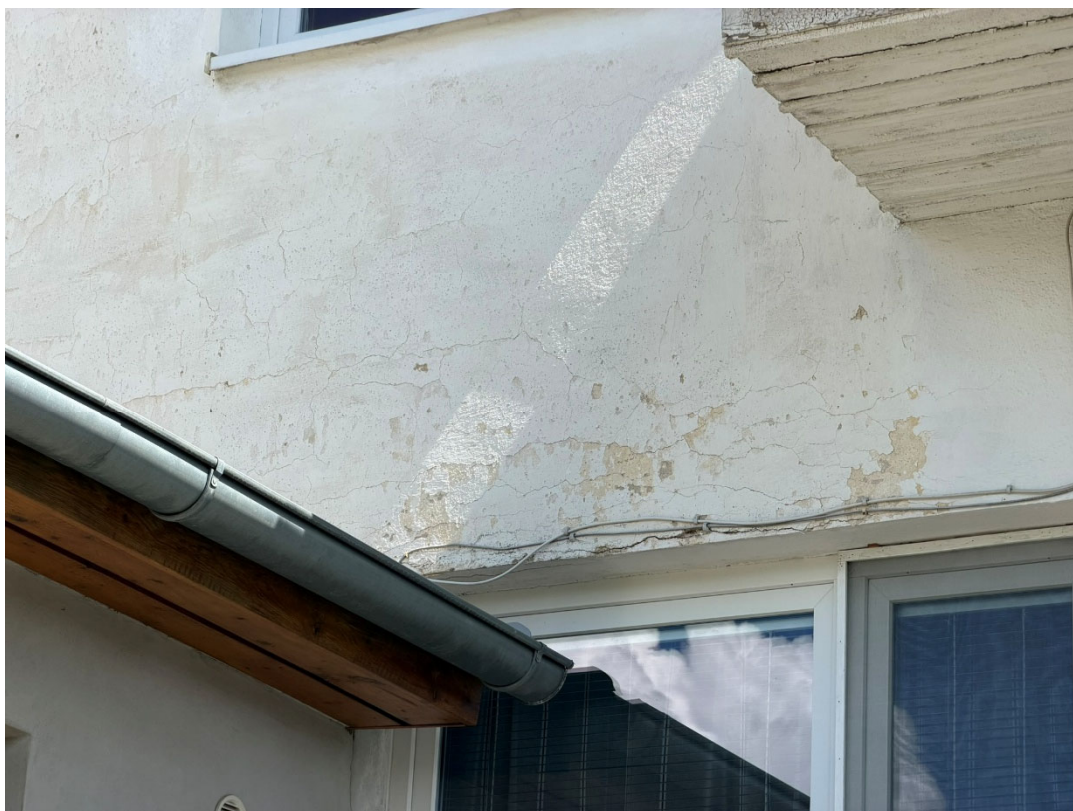
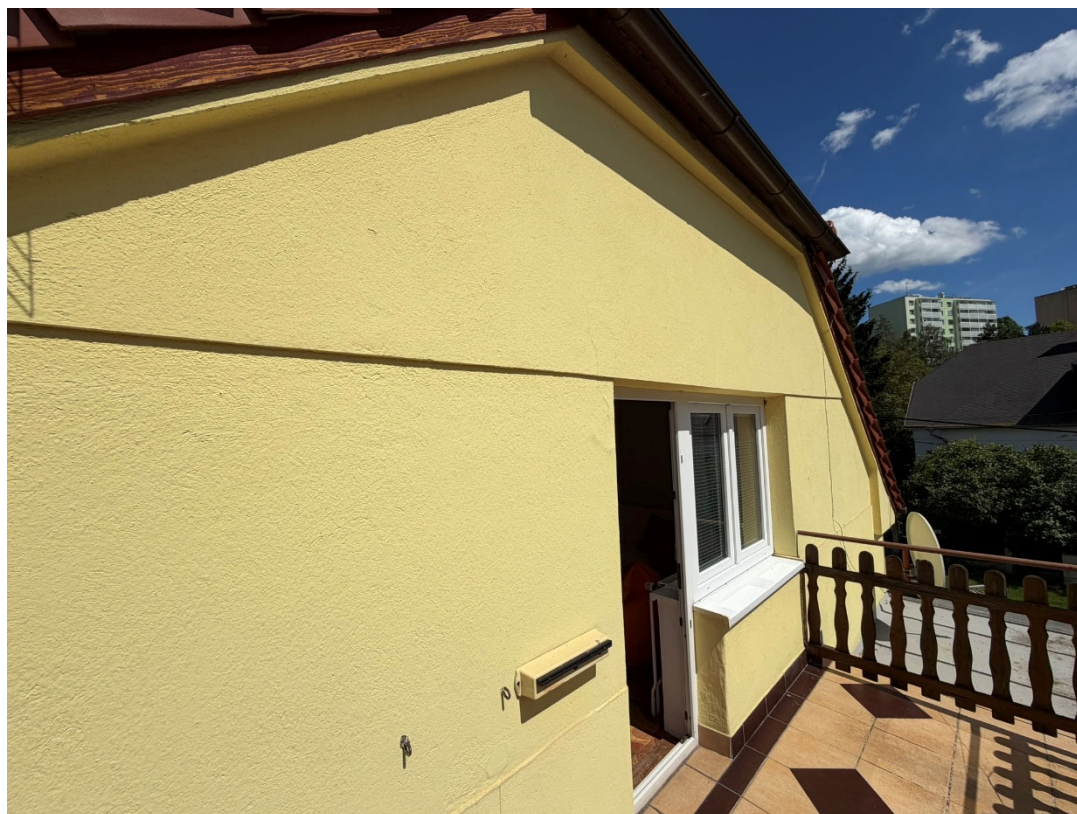
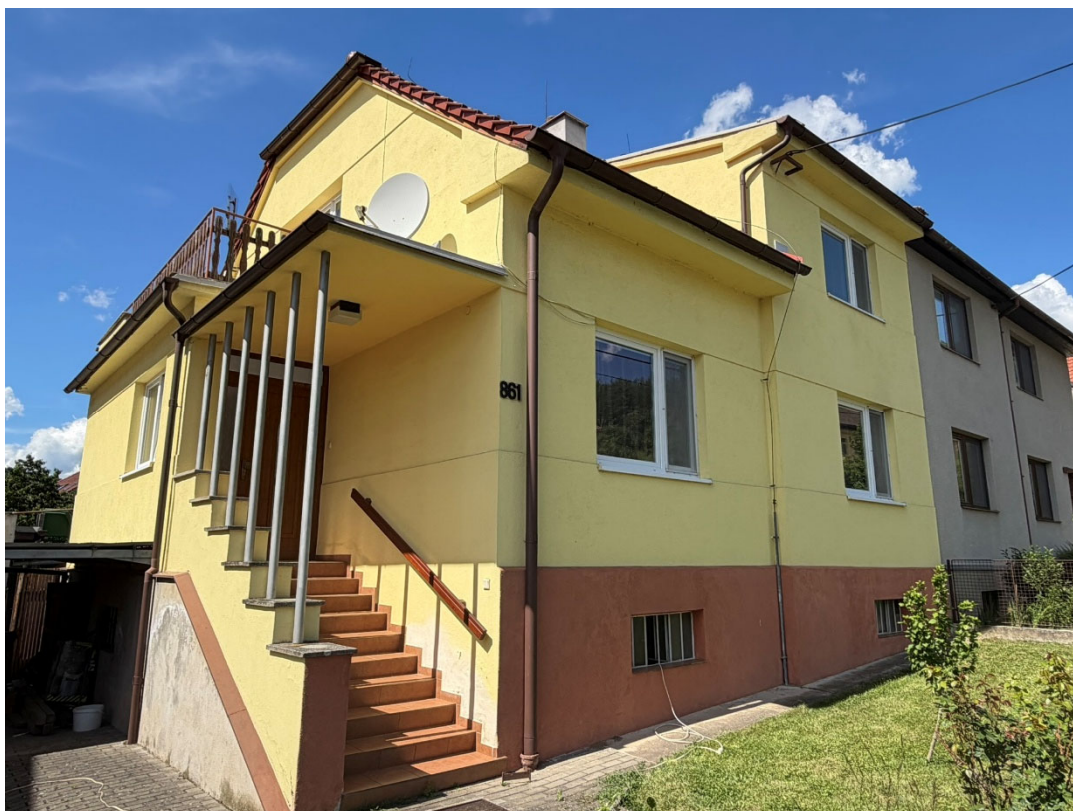
V průběhu prohlídky nebyly zjištěny žádné výraznější trhliny, deformace ani jiné projevy, které by naznačovaly poruchy nosných konstrukcí nebo statické problémy objektu. Rovněž nebyly zaznamenány žádné jiné závažnější vady fasádních povrchů.

*Vnější fasádní omítky*

Je vhodné upozornit, že obvodové stěny domu jsou v současné době bez dodatečného zateplení. V případě budoucí opravy nebo celkové revitalizace fasádních omítek lze doporučit zvážení realizace kontaktního zateplovacího systému, který by vedl ke snížení tepelných ztrát objektu, zvýšení uživatelského komfortu a celkovému zlepšení energetických vlastností budovy.

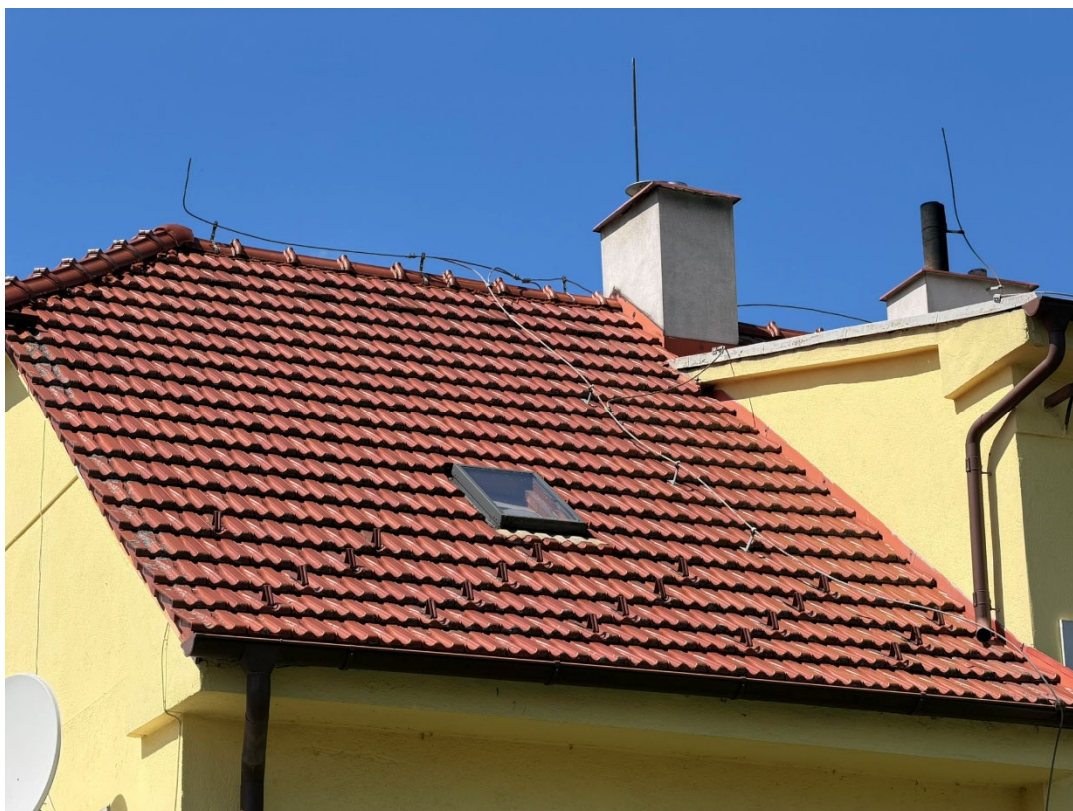
Střešní krytina hlavní části domu je dle vyjádření majitele stará přibližně 15 let. V rámci vizuální prohlídky z vnější strany nebyly na střešní krytině zjištěny žádné viditelné vady ani známky poškození, které by nasvědčovaly dlouhodobému zatékání dešťové vody do konstrukcí domu.

*Střešní krytina*

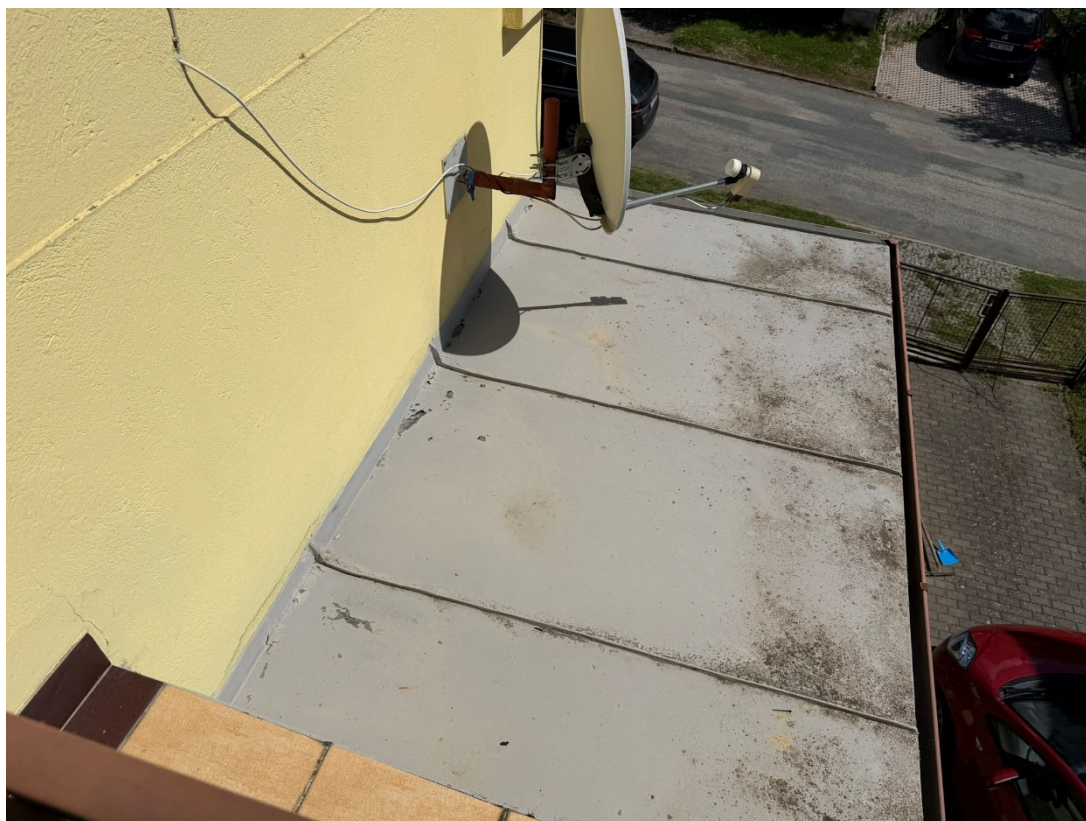
Střecha nad vstupním zádveřím je provedena jako plochá. V době prohlídky nebyly zjištěny žádné známky poruch hydroizolace ani zatékání do navazujících konstrukcí. Celkový technický stav střešních konstrukcí lze hodnotit jako dobrý, odpovídající stáří a běžnému opotřebení objektu.

*Střešní krytina nad zádveřím*

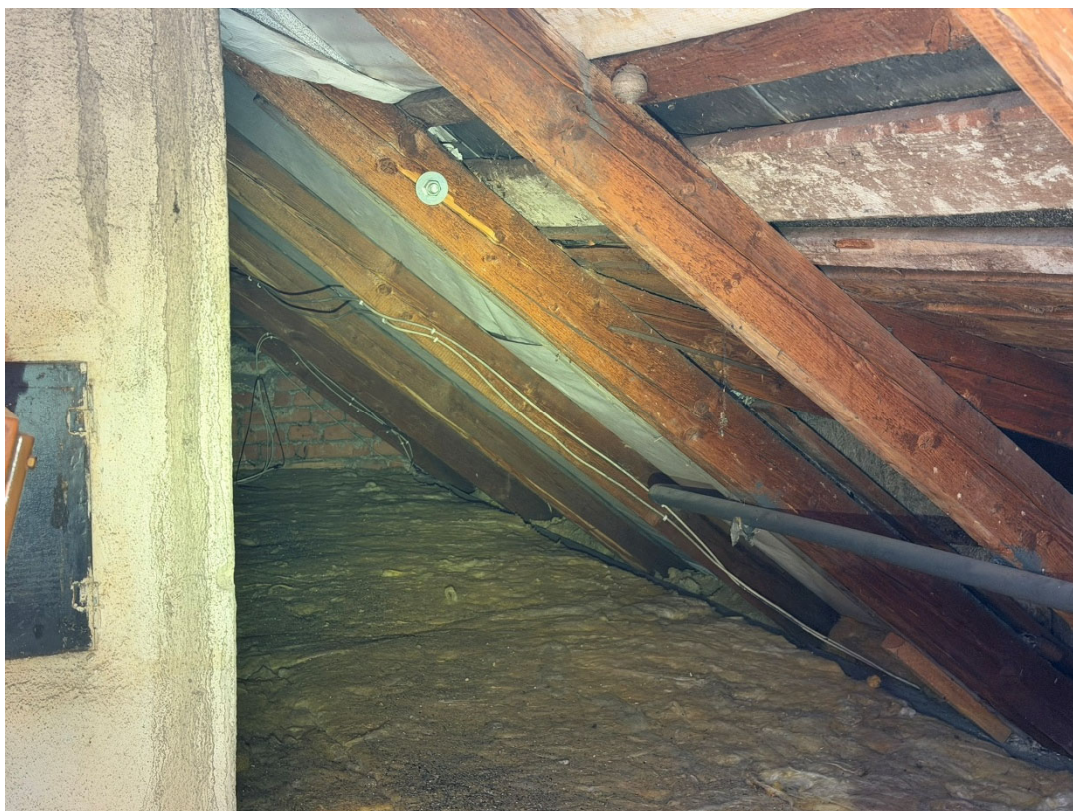
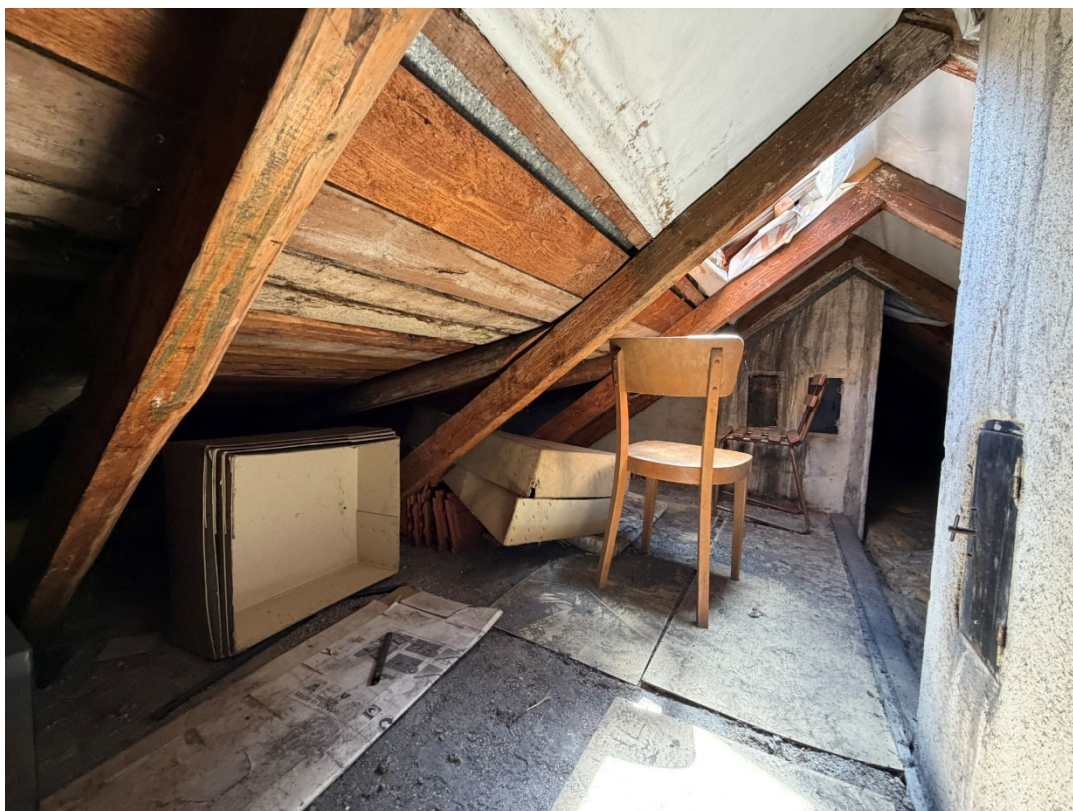
Při kontrole půdních prostor byly na spodní straně střešního pláště a podbití lokálně zaznamenány drobné stopy po působení vlhkosti. Jedná se však spíše o ojedinělé pozůstatky po dřívějším zatečení, ke kterému mohlo dojít například při mimořádně silných srážkách nebo nepříznivých povětrnostních podmínkách. Nebyly zjištěny známky aktivního nebo pravidelně se opakujícího zatékání a rozsah těchto stop nenasvědčuje závažnější poruše střešního pláště.

Konstrukce krovu je celkově v dobrém technickém stavu. Nebyly zjištěny známky aktivního napadení dřevokazným hmyzem ani jiné závažné poruchy nosných dřevěných prvků. Strop nad obytnou částí domu je zateplen minerální izolací, která však není položena v celém rozsahu půdního prostoru. V okolí výlezu na půdu prostřednictvím skládacích schodů a v části navazující na revizní výlez na střechu izolace chybí, což může lokálně zvyšovat tepelné ztráty objektu. Doporučit lze její doplnění.

*Prostory půdy*

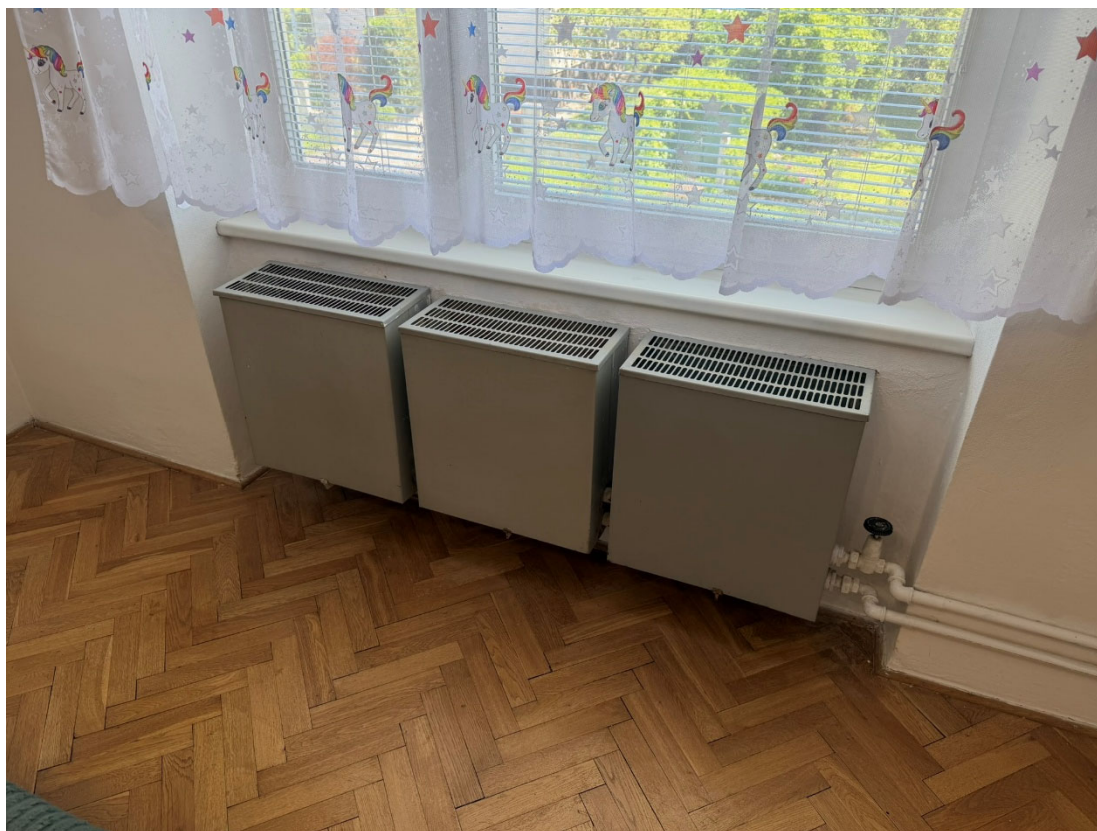
*Jeden starší radiátor v podkrovní*

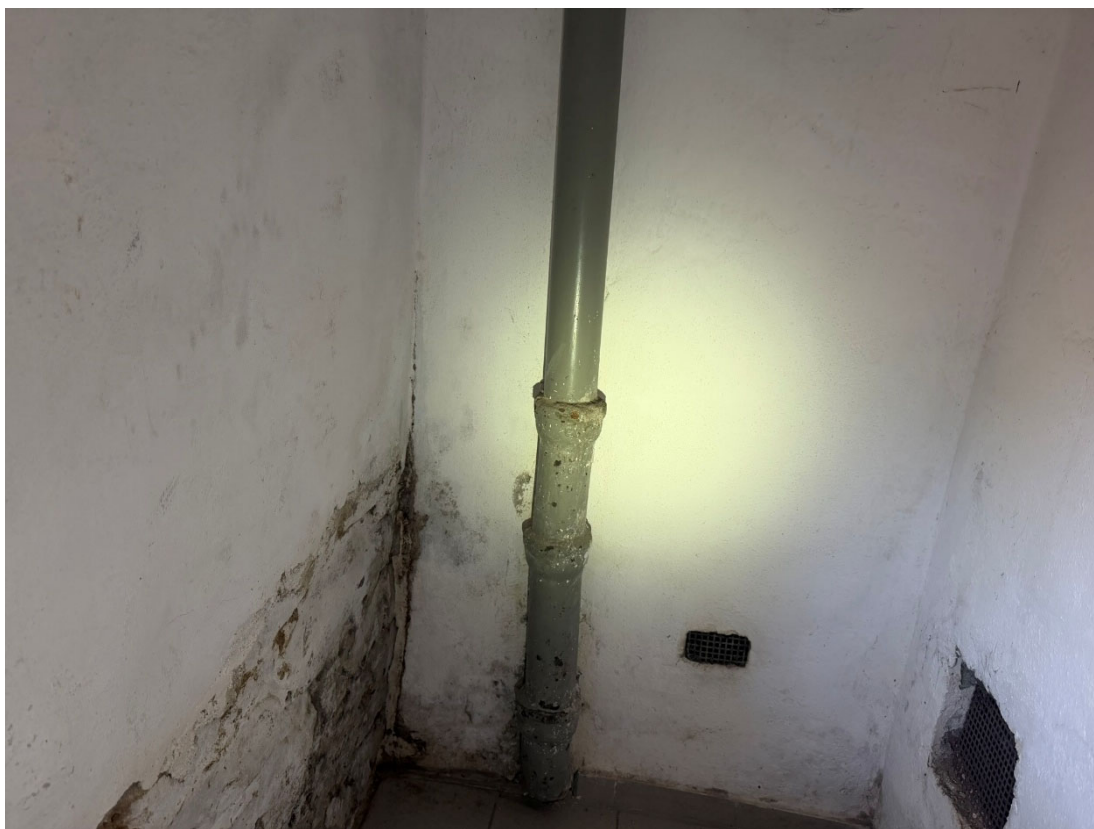
Rozvody kanalizace a odpadů jsou převážně plastové. V prostoru 1. podzemního podlaží je však část hlavního svislého odpadního potrubí stále provedena z původní litiny. V době prohlídky nebyly zjištěny žádné známky netěsností ani jiné závady na dostupných částech rozvodů.

*Napojení odpadu*

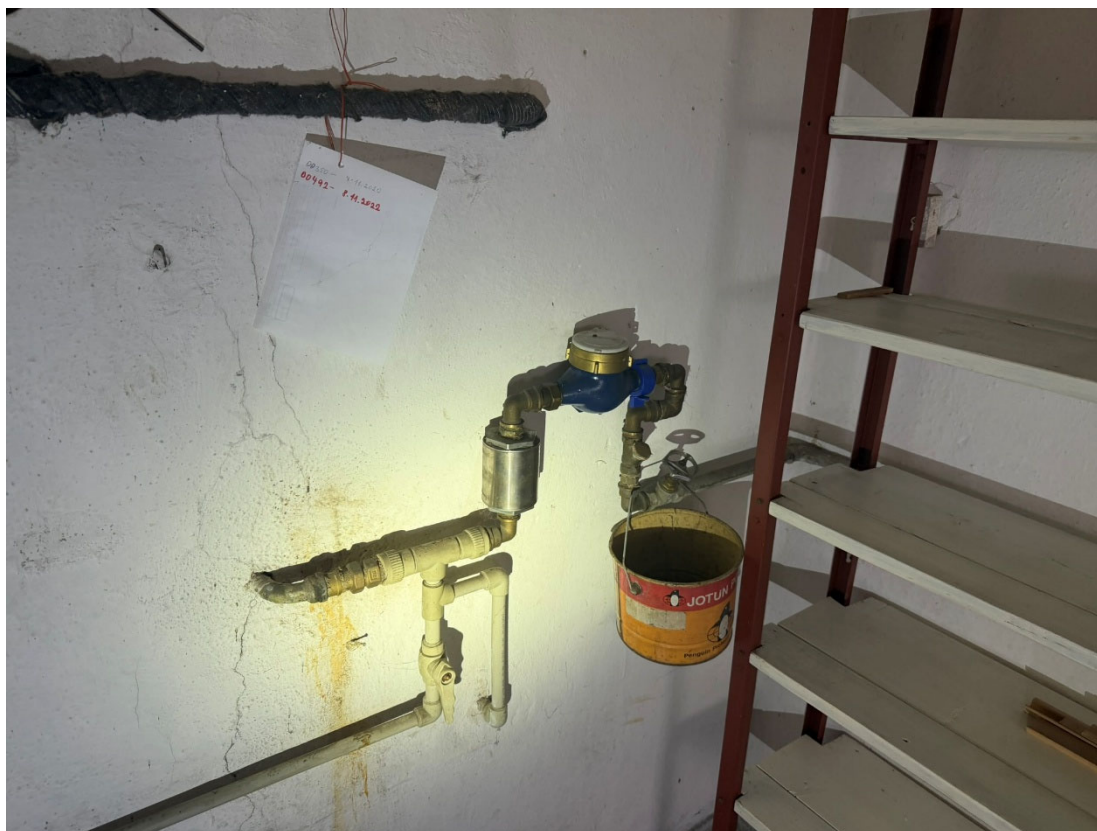
Rozvody vody jsou dle vizuálně dostupných částí provedeny převážně z plastových materiálů a dle vyjádření majitele jsou plně funkční. Hlavní vodoměr objektu je umístěn v prostorách 1. podzemního podlaží.

*Vodoměr*
